史跡和歌山城
天守郭北側土砂災害復旧事業報告書
— 史跡和歌山城第43・45次発掘調査 —

令和6年3月

和歌山市産業交流局
観光国際部 和歌山城整備企画課

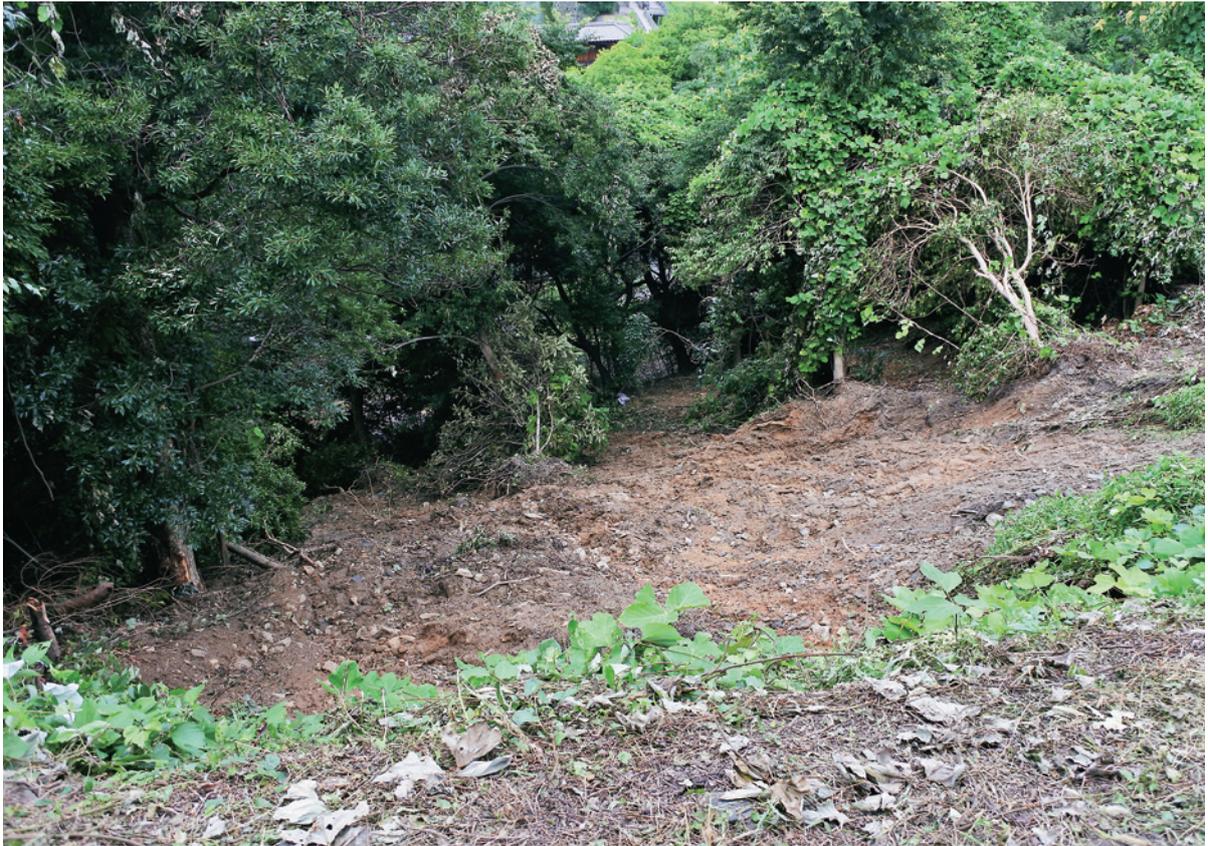
巻頭図版3 小天守北側斜面 被災後（南から）

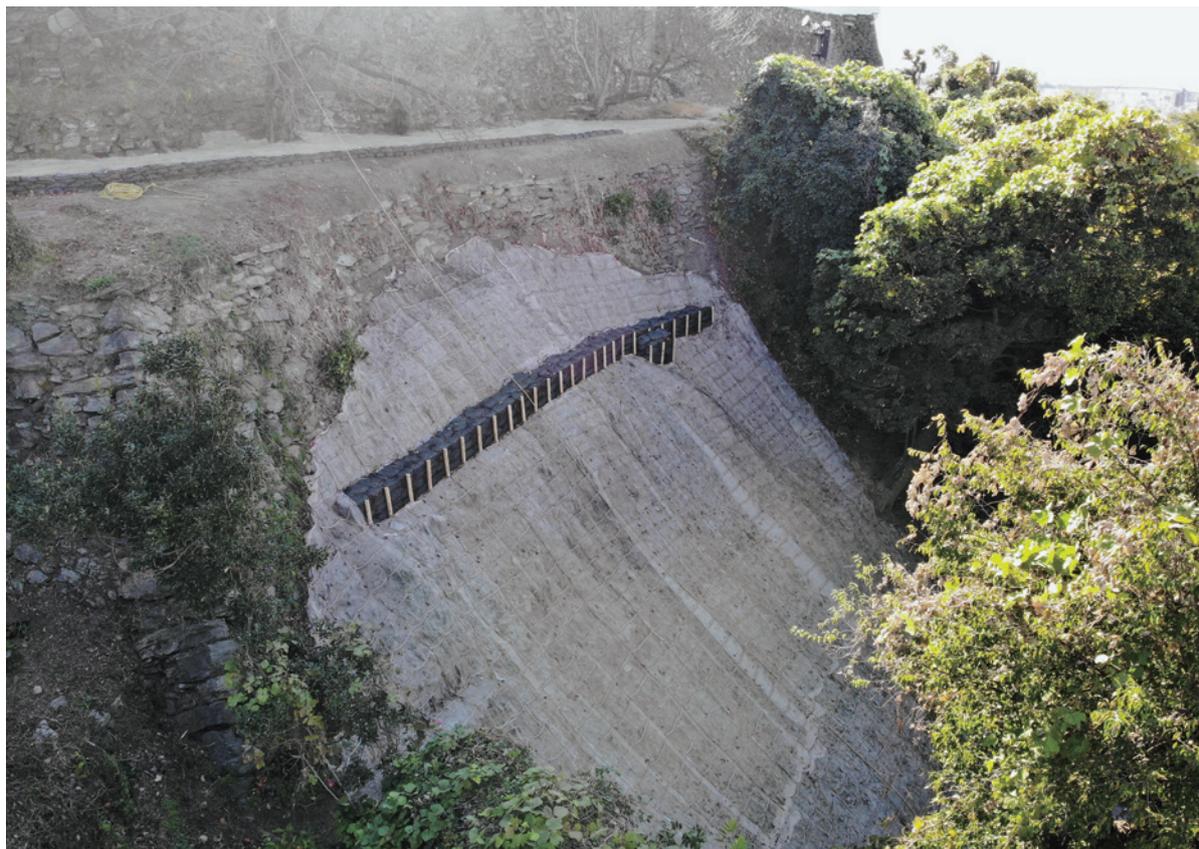
巻頭図版5 小天守北側斜面 復旧後（北東から）

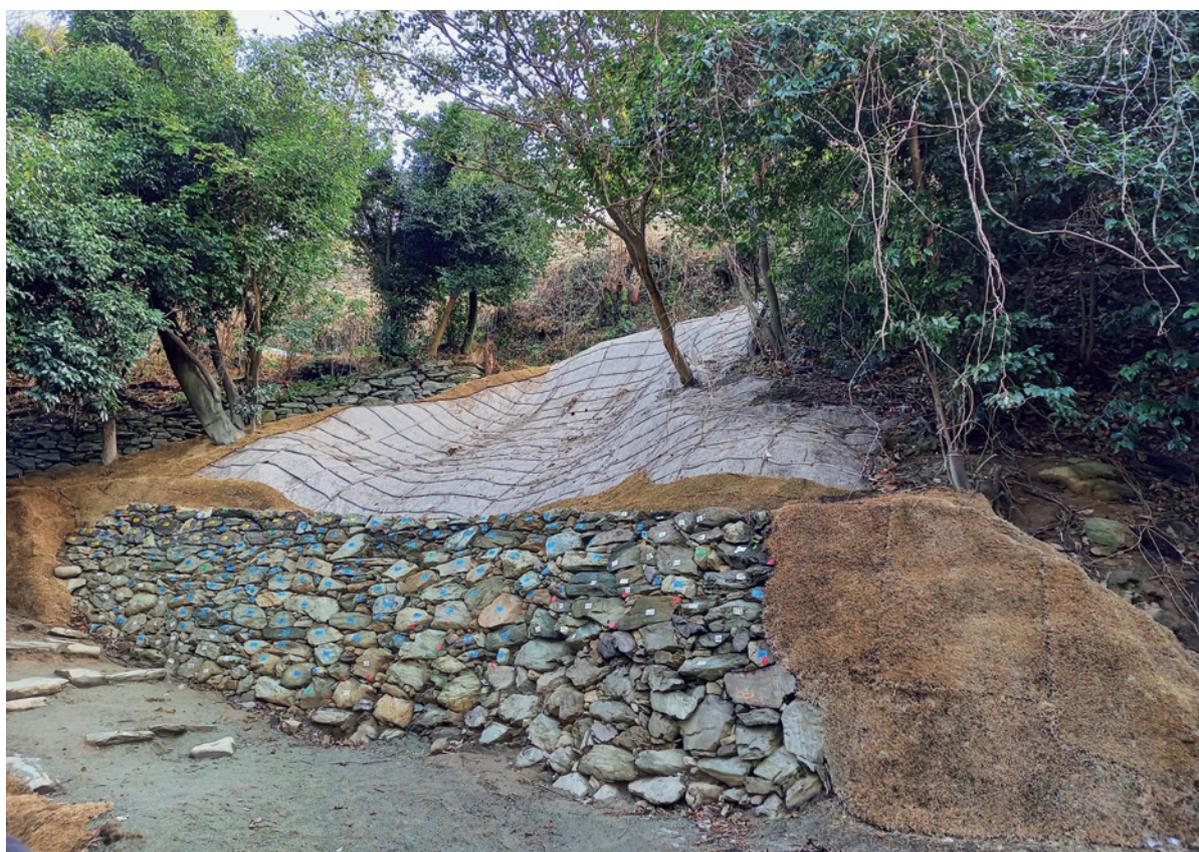
巻頭図版6 水の手郭 復旧後（北西から）

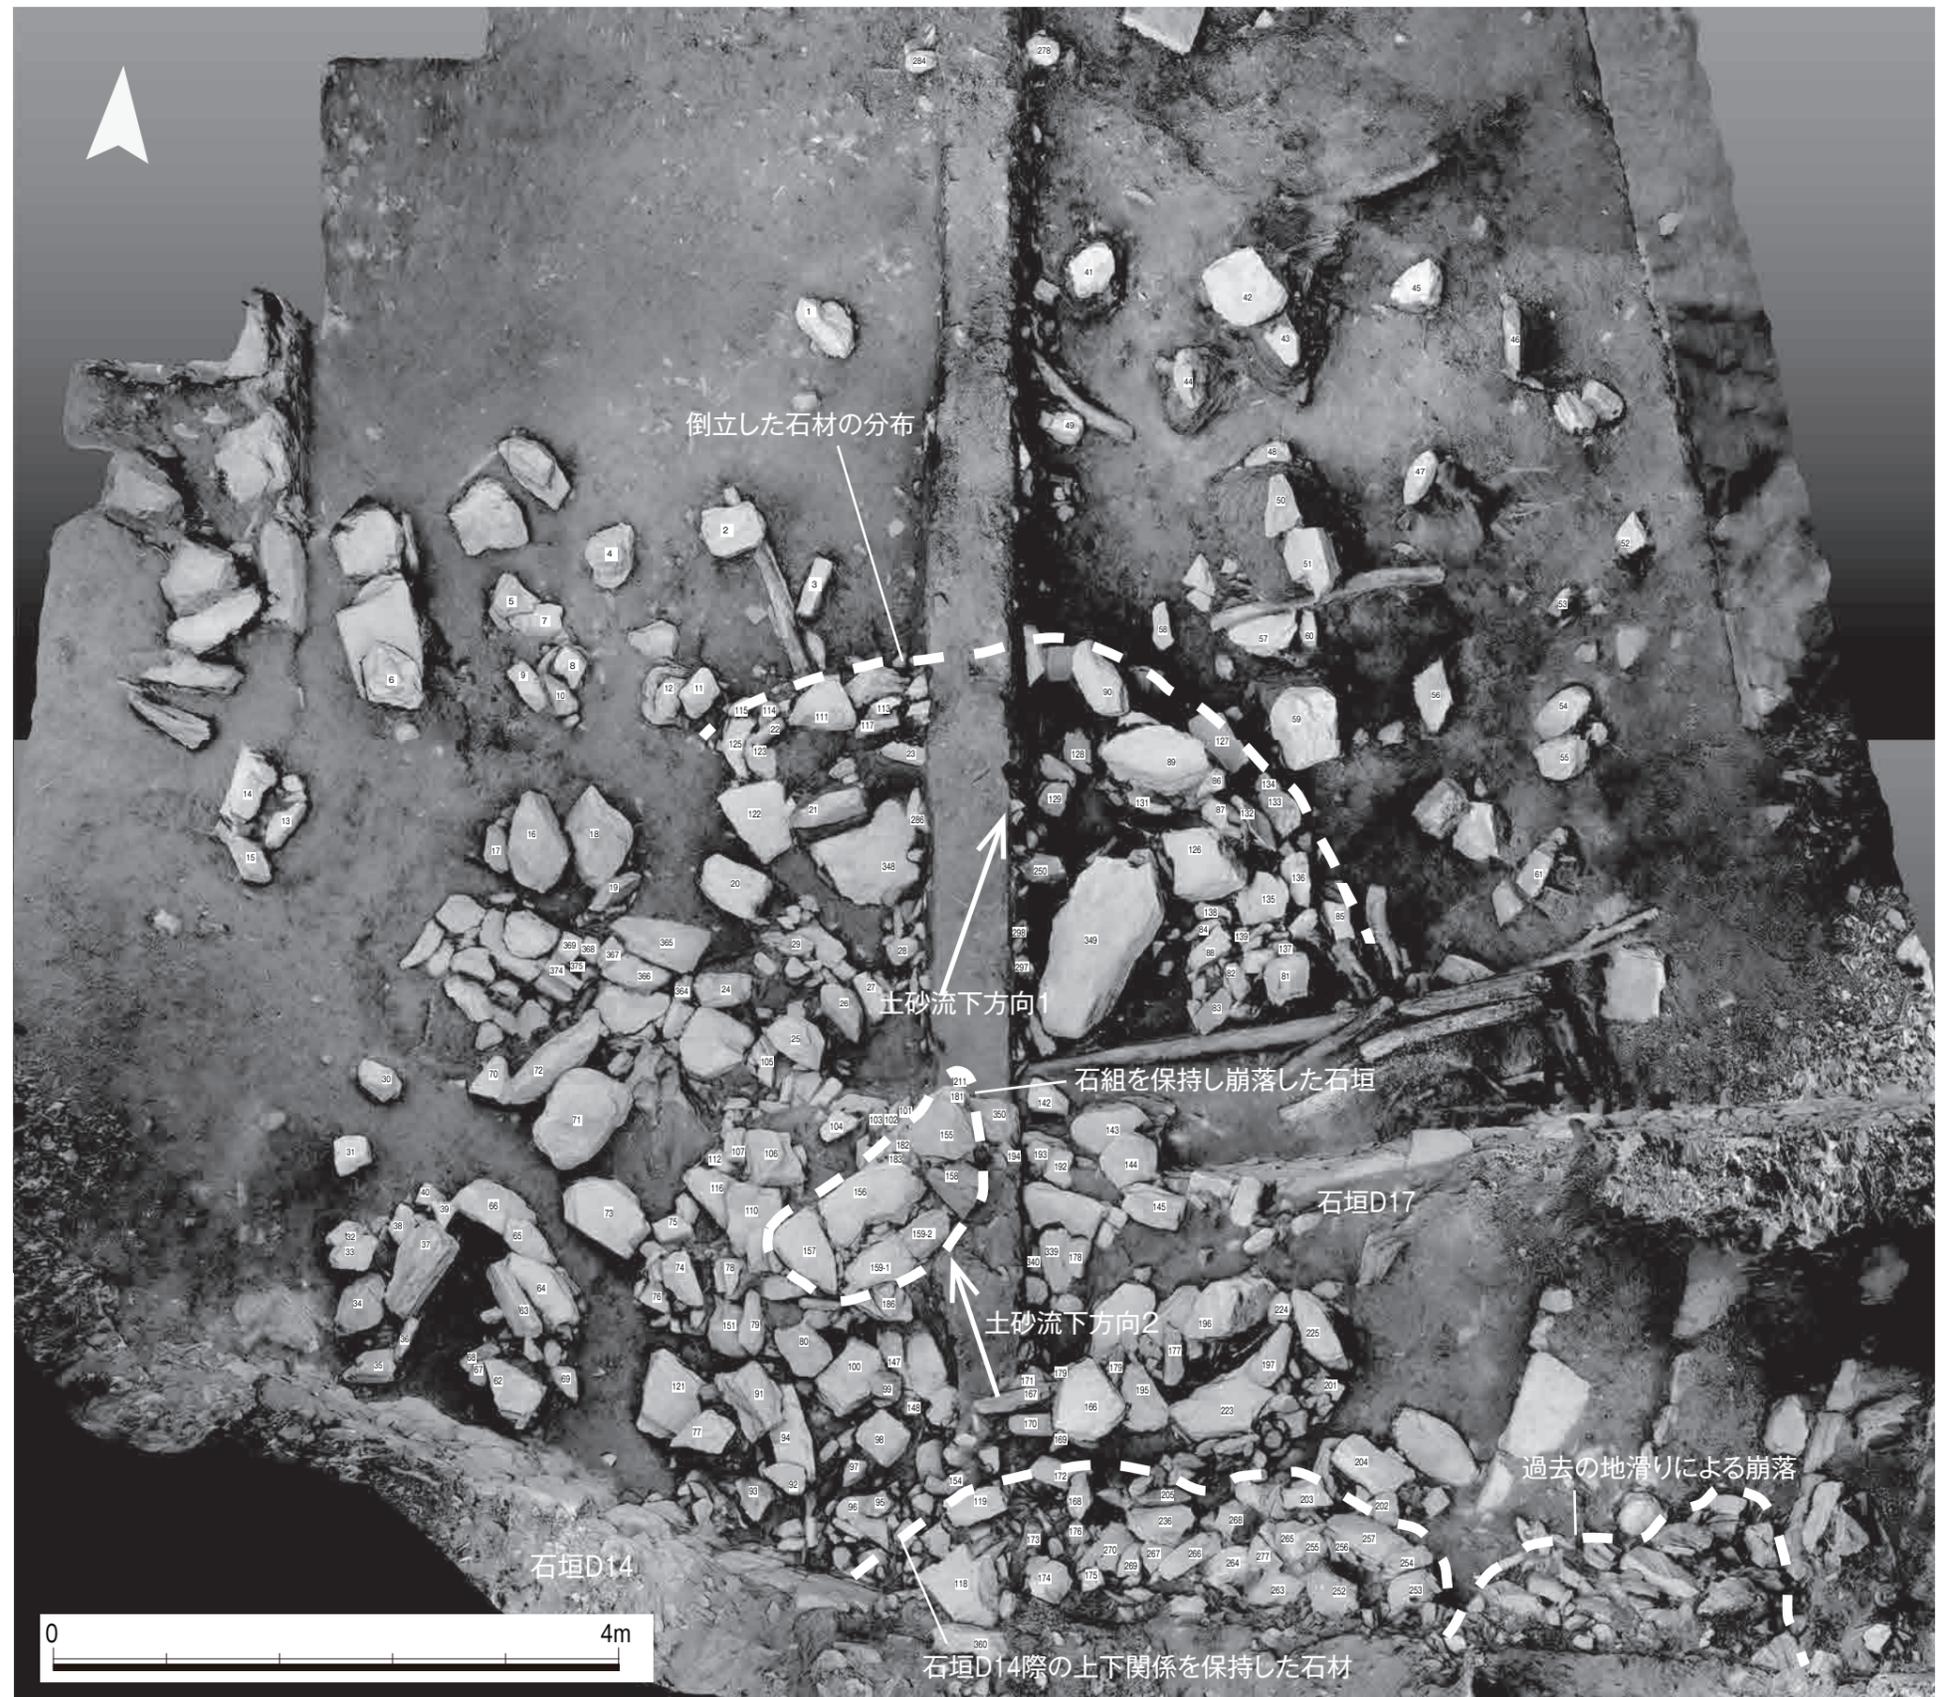
第11図 地滑り崩落土内石材分布オルソ画像

石材a～cは、自然現象として重力に従い安定する長辺側ではなく、短辺側を下に向けて倒立した状態で埋没しており不自然である。また、石材の長辺側は11～16層と同じように北から南に傾斜している。このような石材は、石材a～cの東西に扇状に広がって分布している（第11図）。

さらに11層は、地滑りが発生する直前まで地表面であった腐葉土である。本来腐葉土は、南から北へ傾斜する地表面に対し平行するように生成されていたと考えられるが、崩落土の地層断面では石垣a～cと同様に斜面に直交するように堆積している。そして、最下層に堆積する15・16層は、水分を多く含んでいたためにグライ化した粘土～シルトに細粒砂～中粒砂が混じるもので、これらより上位に堆積する12～14層には15・16層起源のブロックが含まれている。

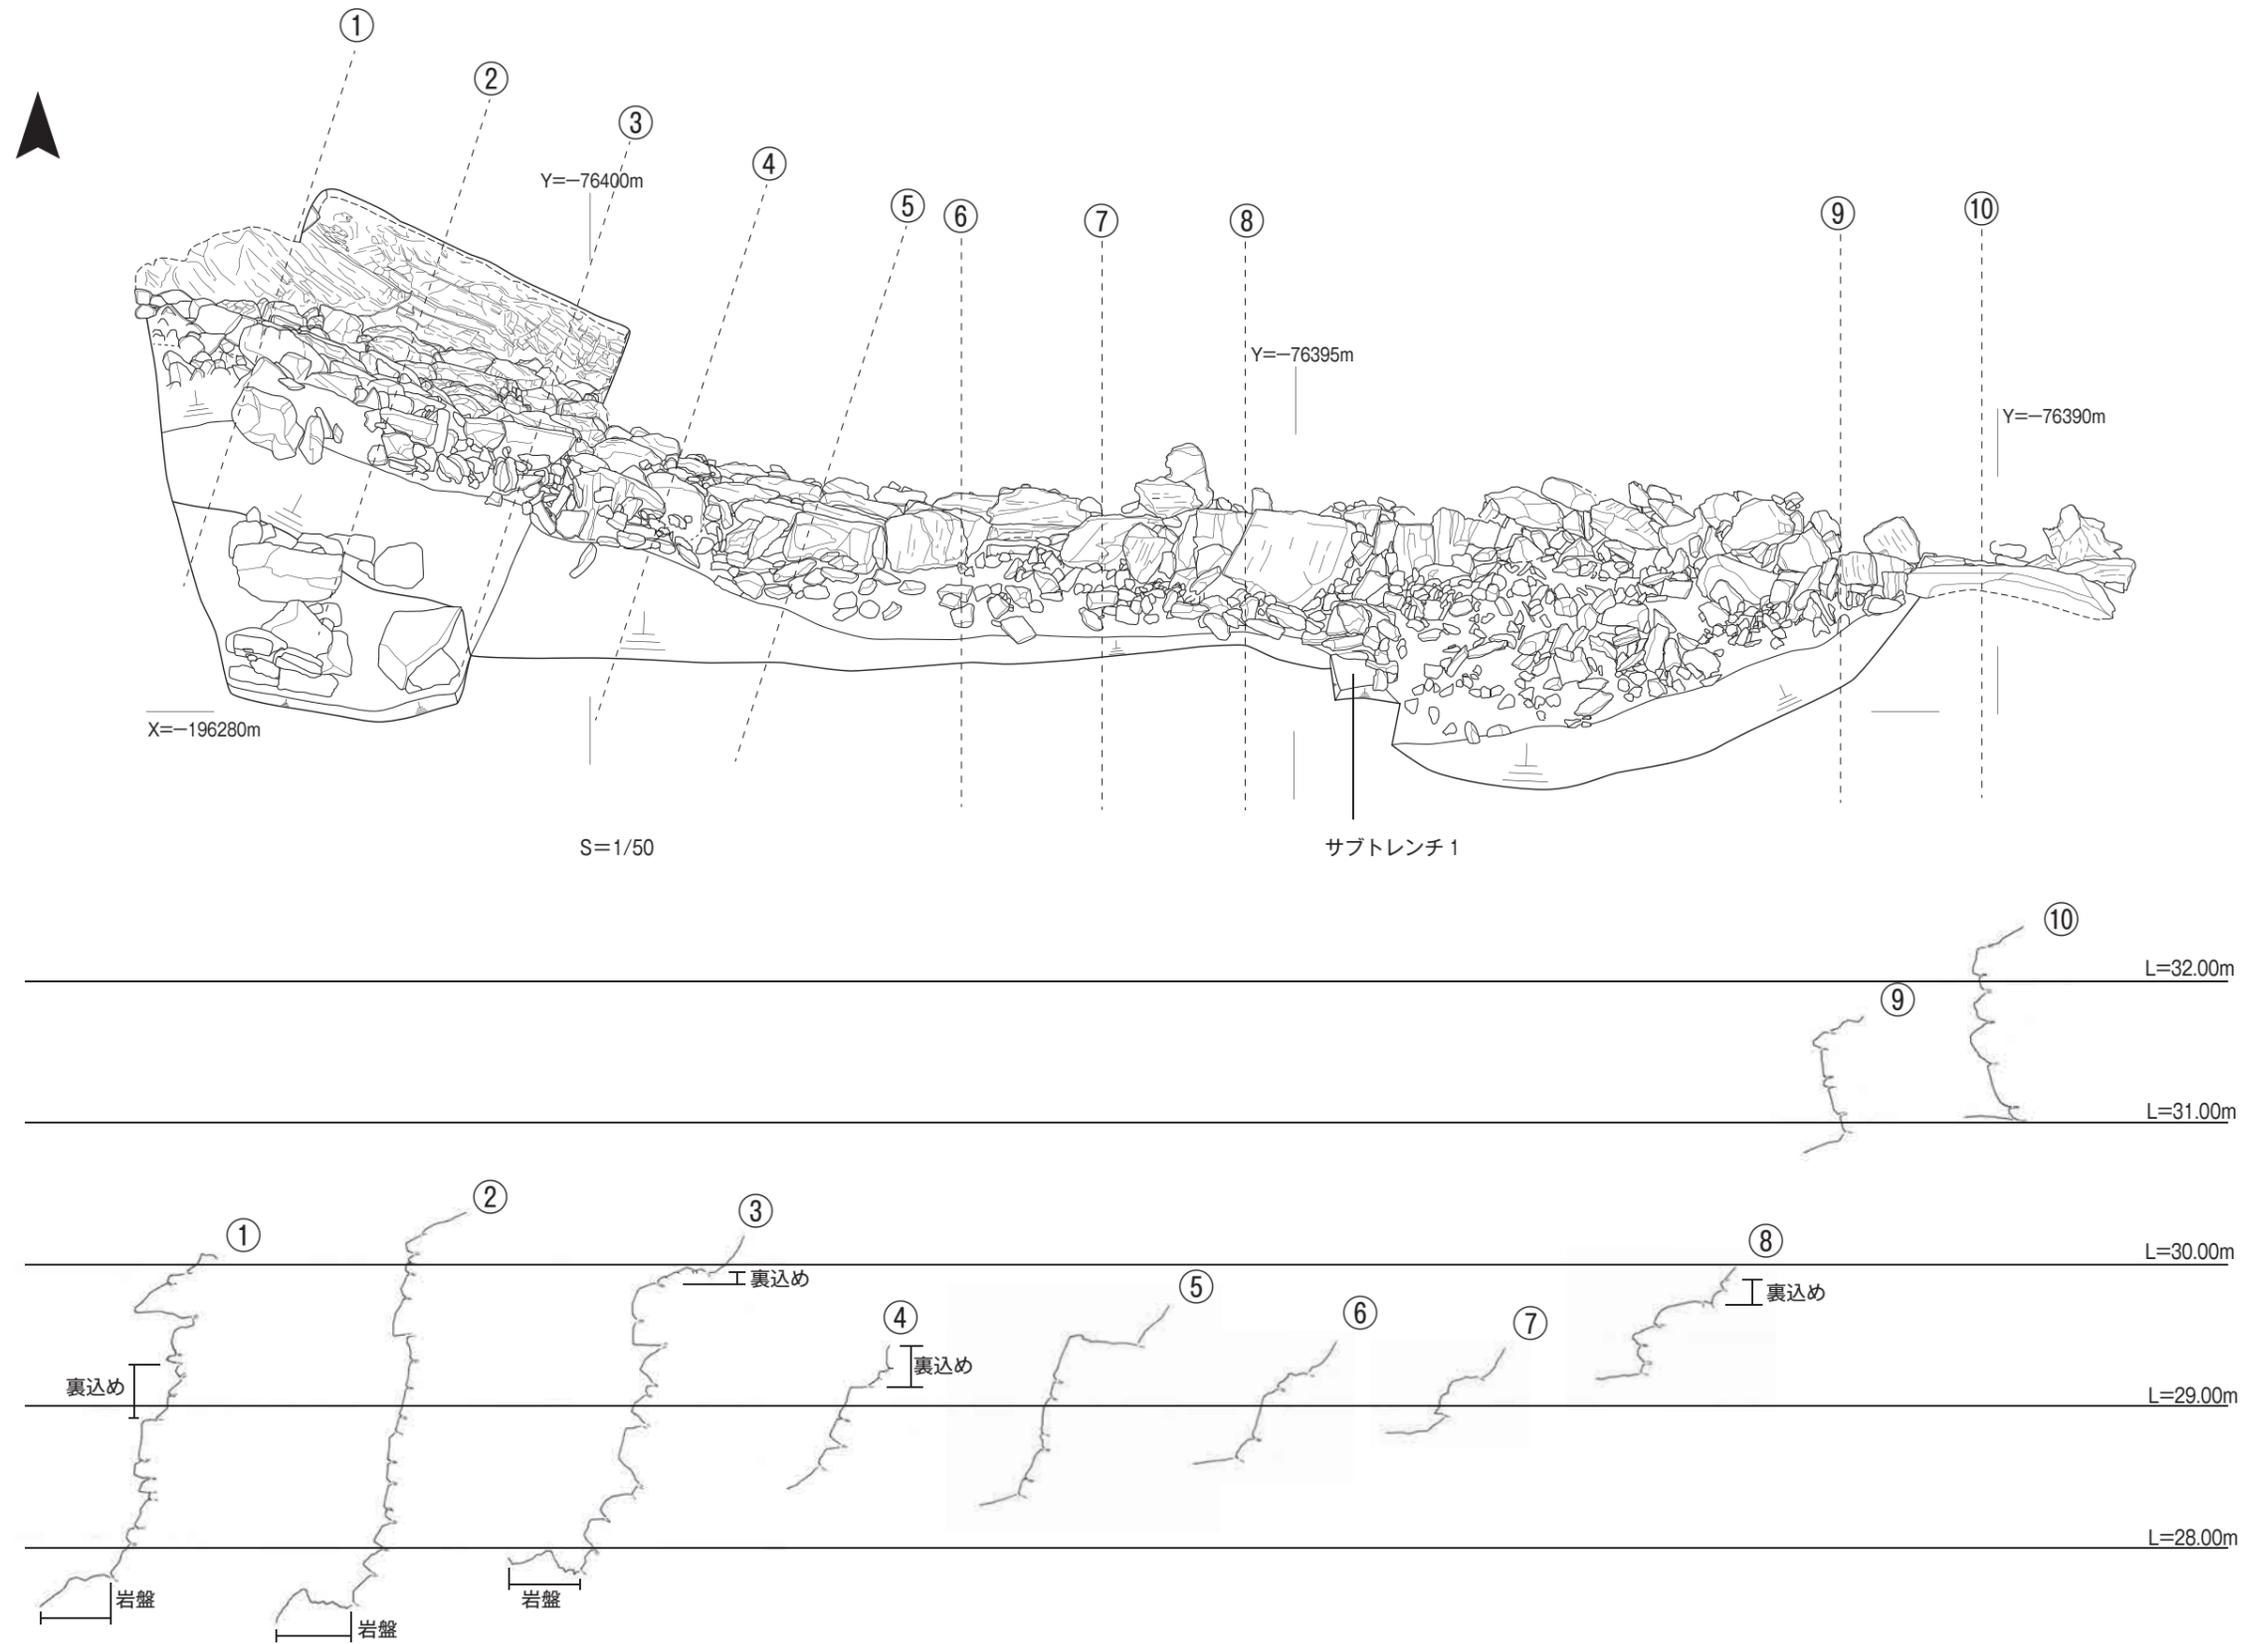
第32図 石垣D14平面図及び断面図

調査は、地滑りによる崩落崖面を利用して石垣D14の裏込めを含めた地層断面図を作成した。調査の結果、1～7層の堆積層を確認した。このうち、1層は現代の表土であり、2・3層は黄褐色の中粒砂～極細粒砂混シルト、4層が瓦及び結晶片岩礫を多く含む黄褐色の中粒砂～極粗粒砂混シルトである。これらの堆積層は、石垣D14東半部の石積みを少しずつ前のめりに押し出し崩落させた地滑りに伴う崩落土である。ただし、4層は結晶片岩礫を多く含むことから石垣D14の裏込めであった可能性がある。5・6層は、4層と比較して土質が大きく異なる。5層は、結晶片岩礫を少量含む黄褐色の細粒砂混シルトであり、また6層は、瓦及び結晶片岩を少量含むオリーブ褐色の粗粒砂混シルトである。これらは、石垣D14の裏込めを覆うように堆積していることから、過去に起こった地滑りに伴う崩落土と考える。さらに、7層は結晶片岩の風化礫を多く含むにぶい赤褐色の中粒砂～極粗粒砂混シルトで、石垣D14構築時の基盤層と考えられる崖錘性堆積物である。

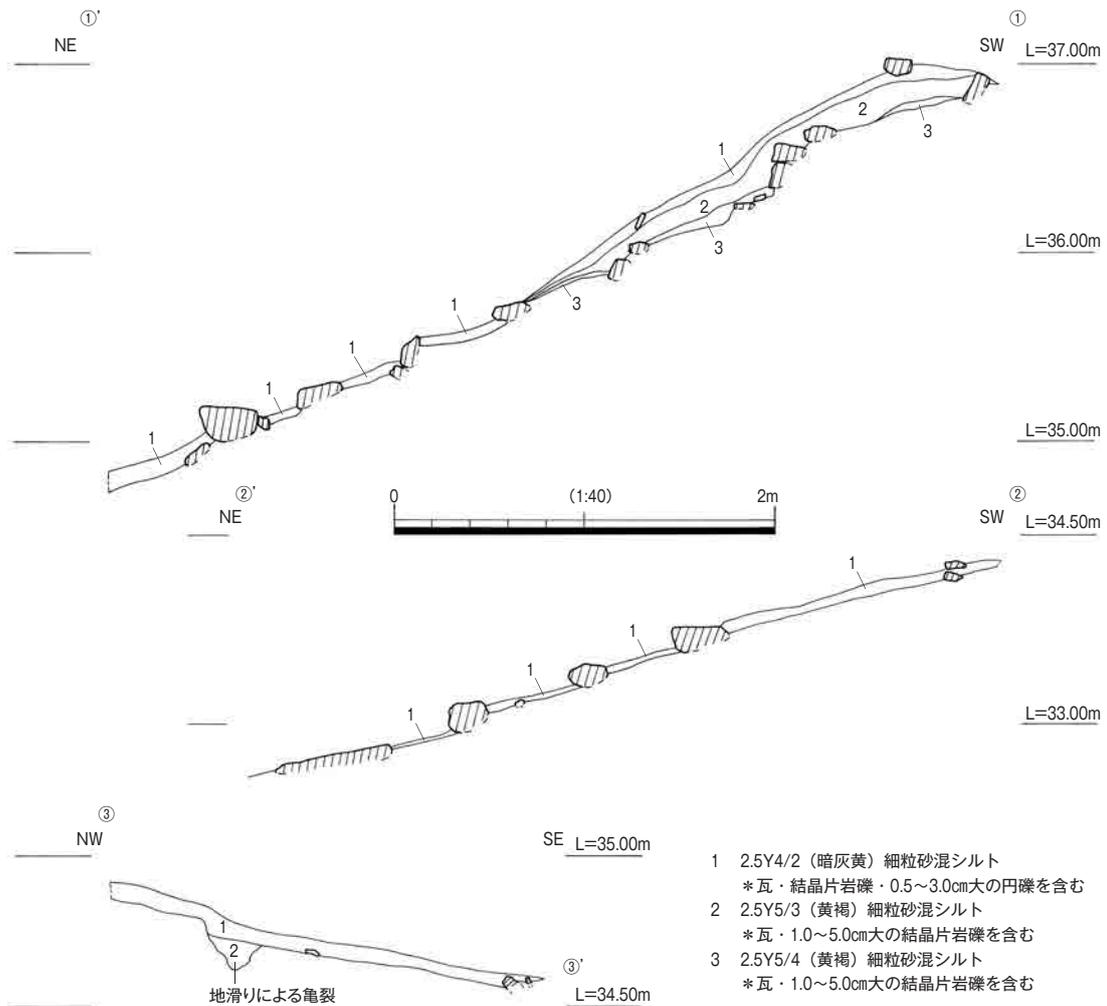
第34図 3区石段断面図

石垣D13の西側際にある石段の最上段部は、今回の地滑りによってその西側部分が幅約4.00m、奥行き約1.20mにわたり崩落している（第33・34図、図版11～13）。この崩落によって、石段の造成に伴う土留めの目的で構築された石垣D40の一部も崩落している。また遺存する範囲においても、石段の中央東寄りに北東から南西方向に亀裂がみられ、西側2/3が地滑りの崩落部に向かい滑り落ちはじめている状況が観察された（図版12）。

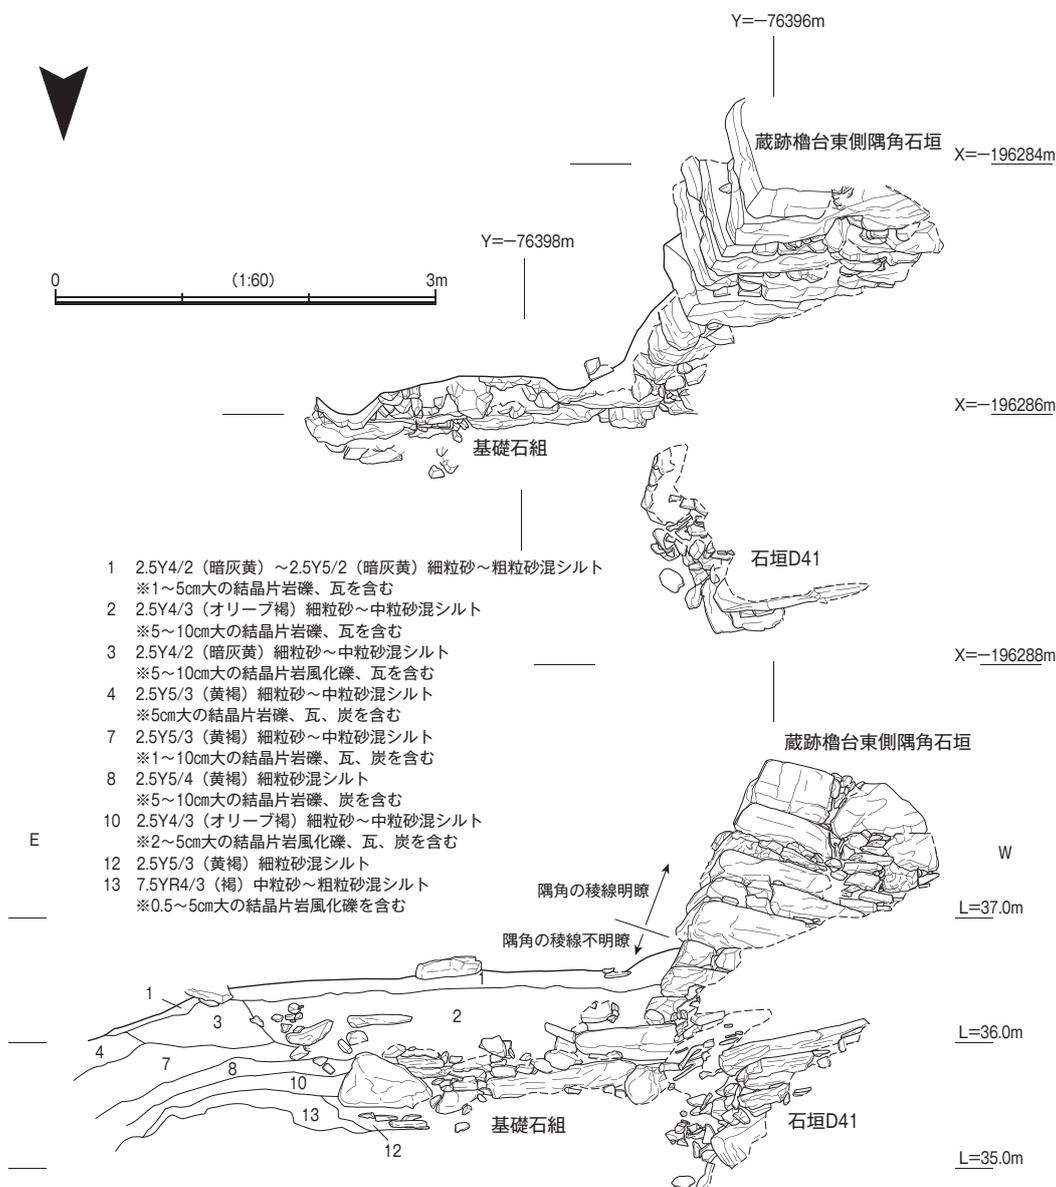
第36図 蔵跡櫓台東側隅角石垣及び基礎石組、石垣D41平面図及び立面図

今回の調査では、地滑り崩落崖面の南端及び西側において、地滑りにより露出した蔵跡櫓台東側隅角石垣の基底石を支える基礎石組の他、石垣D41を確認した。これらの遺構については、3次元写真測量を行い、平面及び立面のオルソ画像、線画を作成し記録した（第36図、図版14）。

に設置された基底石を含め上部3石までと、それ以上の石材とでは隅角の稜線の加工に違いがあり、下部3石の稜線がきわめて不明瞭であるのに対し、上部の石材はしっかりと稜線を作り出している。このことから、この隅角石垣は、上部と下部で構築時期が異なる可能性が北垣委員により指摘されている。

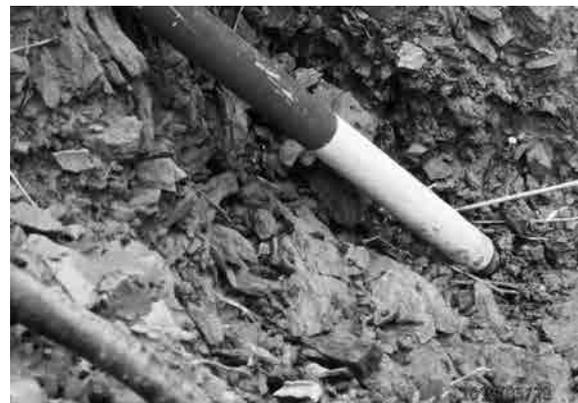
⑪地山岩盤
(岩盤上部の強風化部は下部へ流亡)

⑫モザイク状に破碎されている地山岩盤

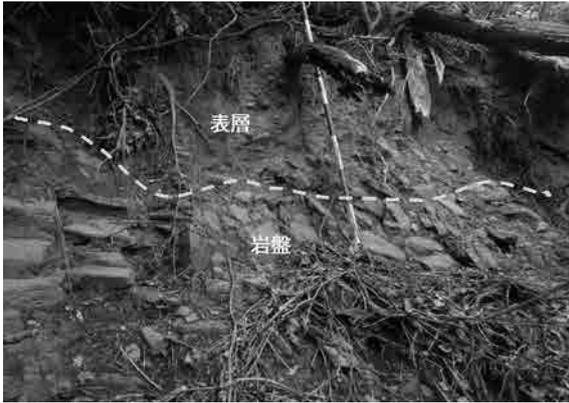
⑬崩壊斜面東端部の滑落崖
(上部約1mが表層)

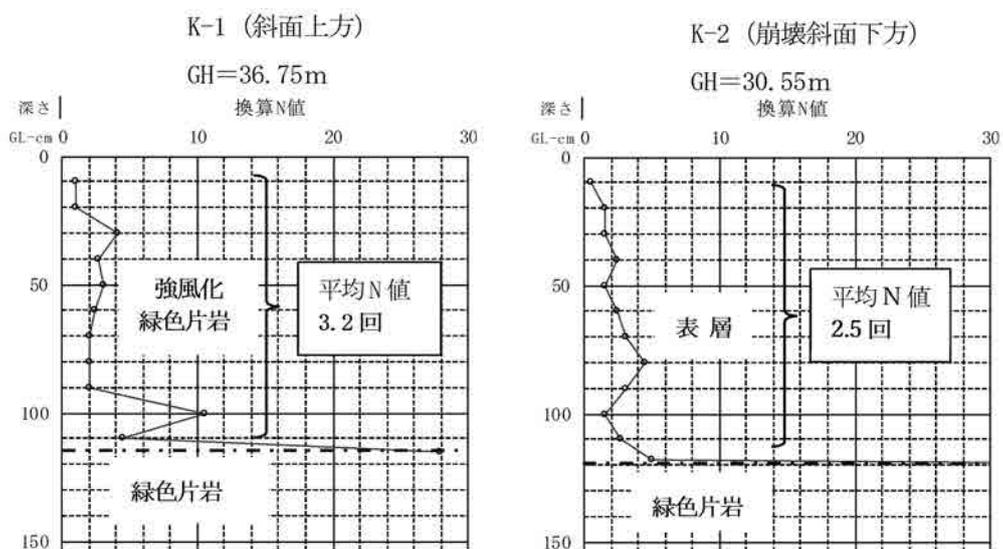
第59図 水の手郭斜面の簡易動的コーン貫入試験結果図

- ・ K-1 地点は滑落崖の上側に当たり約6mの石垣直下に当たる。石垣の根石は地山に接地されていると思われる。このことは、後日実施の発掘調査において（令和元年11月29日観察）確認された。
- ・ 表層を覆う崖錐性の堆積物は、上方に谷地形が無いことから薄いと考えられる。今回の崩壊は、この表層部が滑ったものであると思われる。
- ・ K-1 地点の上部1.15mまでの換算N値3回程程度までの間を表層土（旧盛土）と判断した。
- ・ 一方、K-2 地点は崩壊斜面内の下方に位置し、元の表層最上部の大部分が滑落していると思われることから上部1.20mまでを緑色片岩の強風化層と判断した。
- ・ 移動土塊は天頂部で比較的高角度の崖を伴い、下方へは表土および強風化岩層の最上部の一部を剥いだ形の土砂崩壊と解釈する。

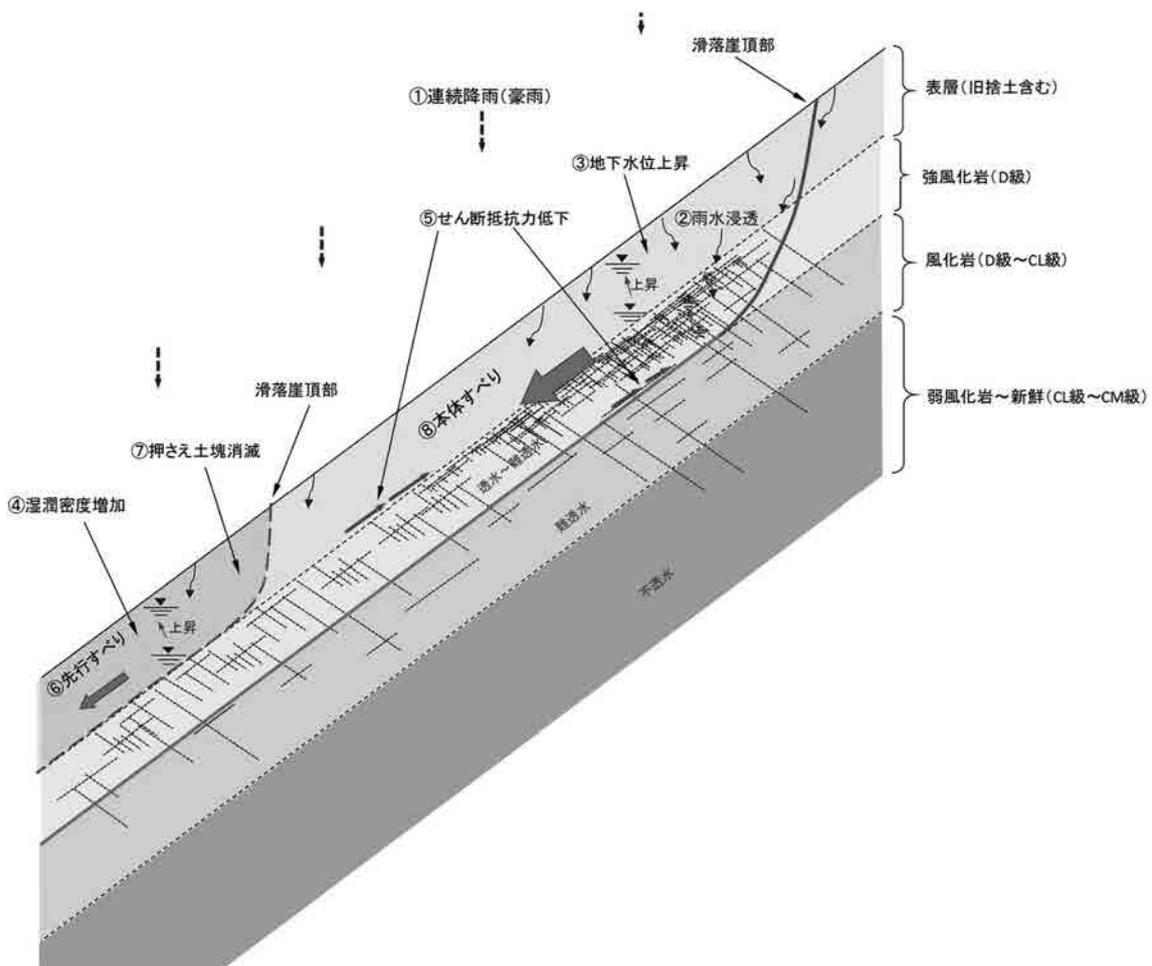
第65図 小天守北側斜面の推定される崩壊メカニズム

調査に基づき推定される小天守北側斜面の崩壊メカニズムは、以下の通りである（第65図）。

- ①平成30年7月6日午前0時～7時にかけての連続降雨（243mm）。特に午前5時には歴代3位となる時間降水量（65.5mm/時間）を記録。
 - ②斜面内に雨水が浸透（⇒表層及び岩盤部）。
崩落斜面の上方地盤は周囲より低く、表流水が集中した。
 - ③地盤内水位が上昇（岩盤最上部の礫状を呈した強風化部を含む）。
 - ④表層と強風化岩盤の浸潤密度が増加（⇒不安定土塊重量の増加）。
 - ⑤水上昇により地盤のせん断抵抗力が低下（ $\tau = C + \sigma v' \tan \phi \Rightarrow \sigma v'$ が小さくなる）。
 - ⑥④と⑤の均衡が崩れ、斜面中段部の表層が先行してすべる。
 - ⑦上部斜面は前面押さえ土塊が無くなり、さらに不安定化。
 - ⑧本体土塊の下方への重量とせん断抵抗力の均衡が崩れすべる。
- ※⑦⑧はほぼ同時並行的に生じたと考えられる。

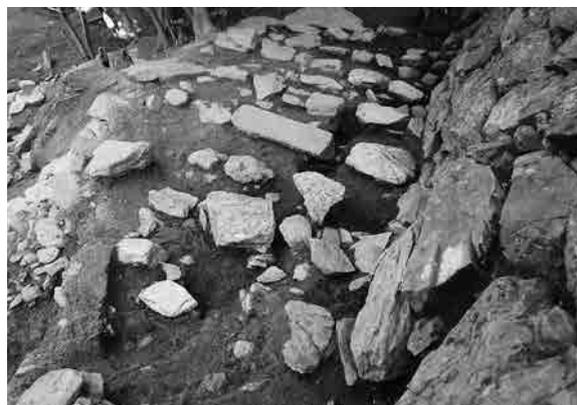
3区地滑りによる亀裂検出状況（南西から）
