史跡和歌山城 第19次発掘調査概報

1999

財団法人 和歌山市文化体育振興事業団

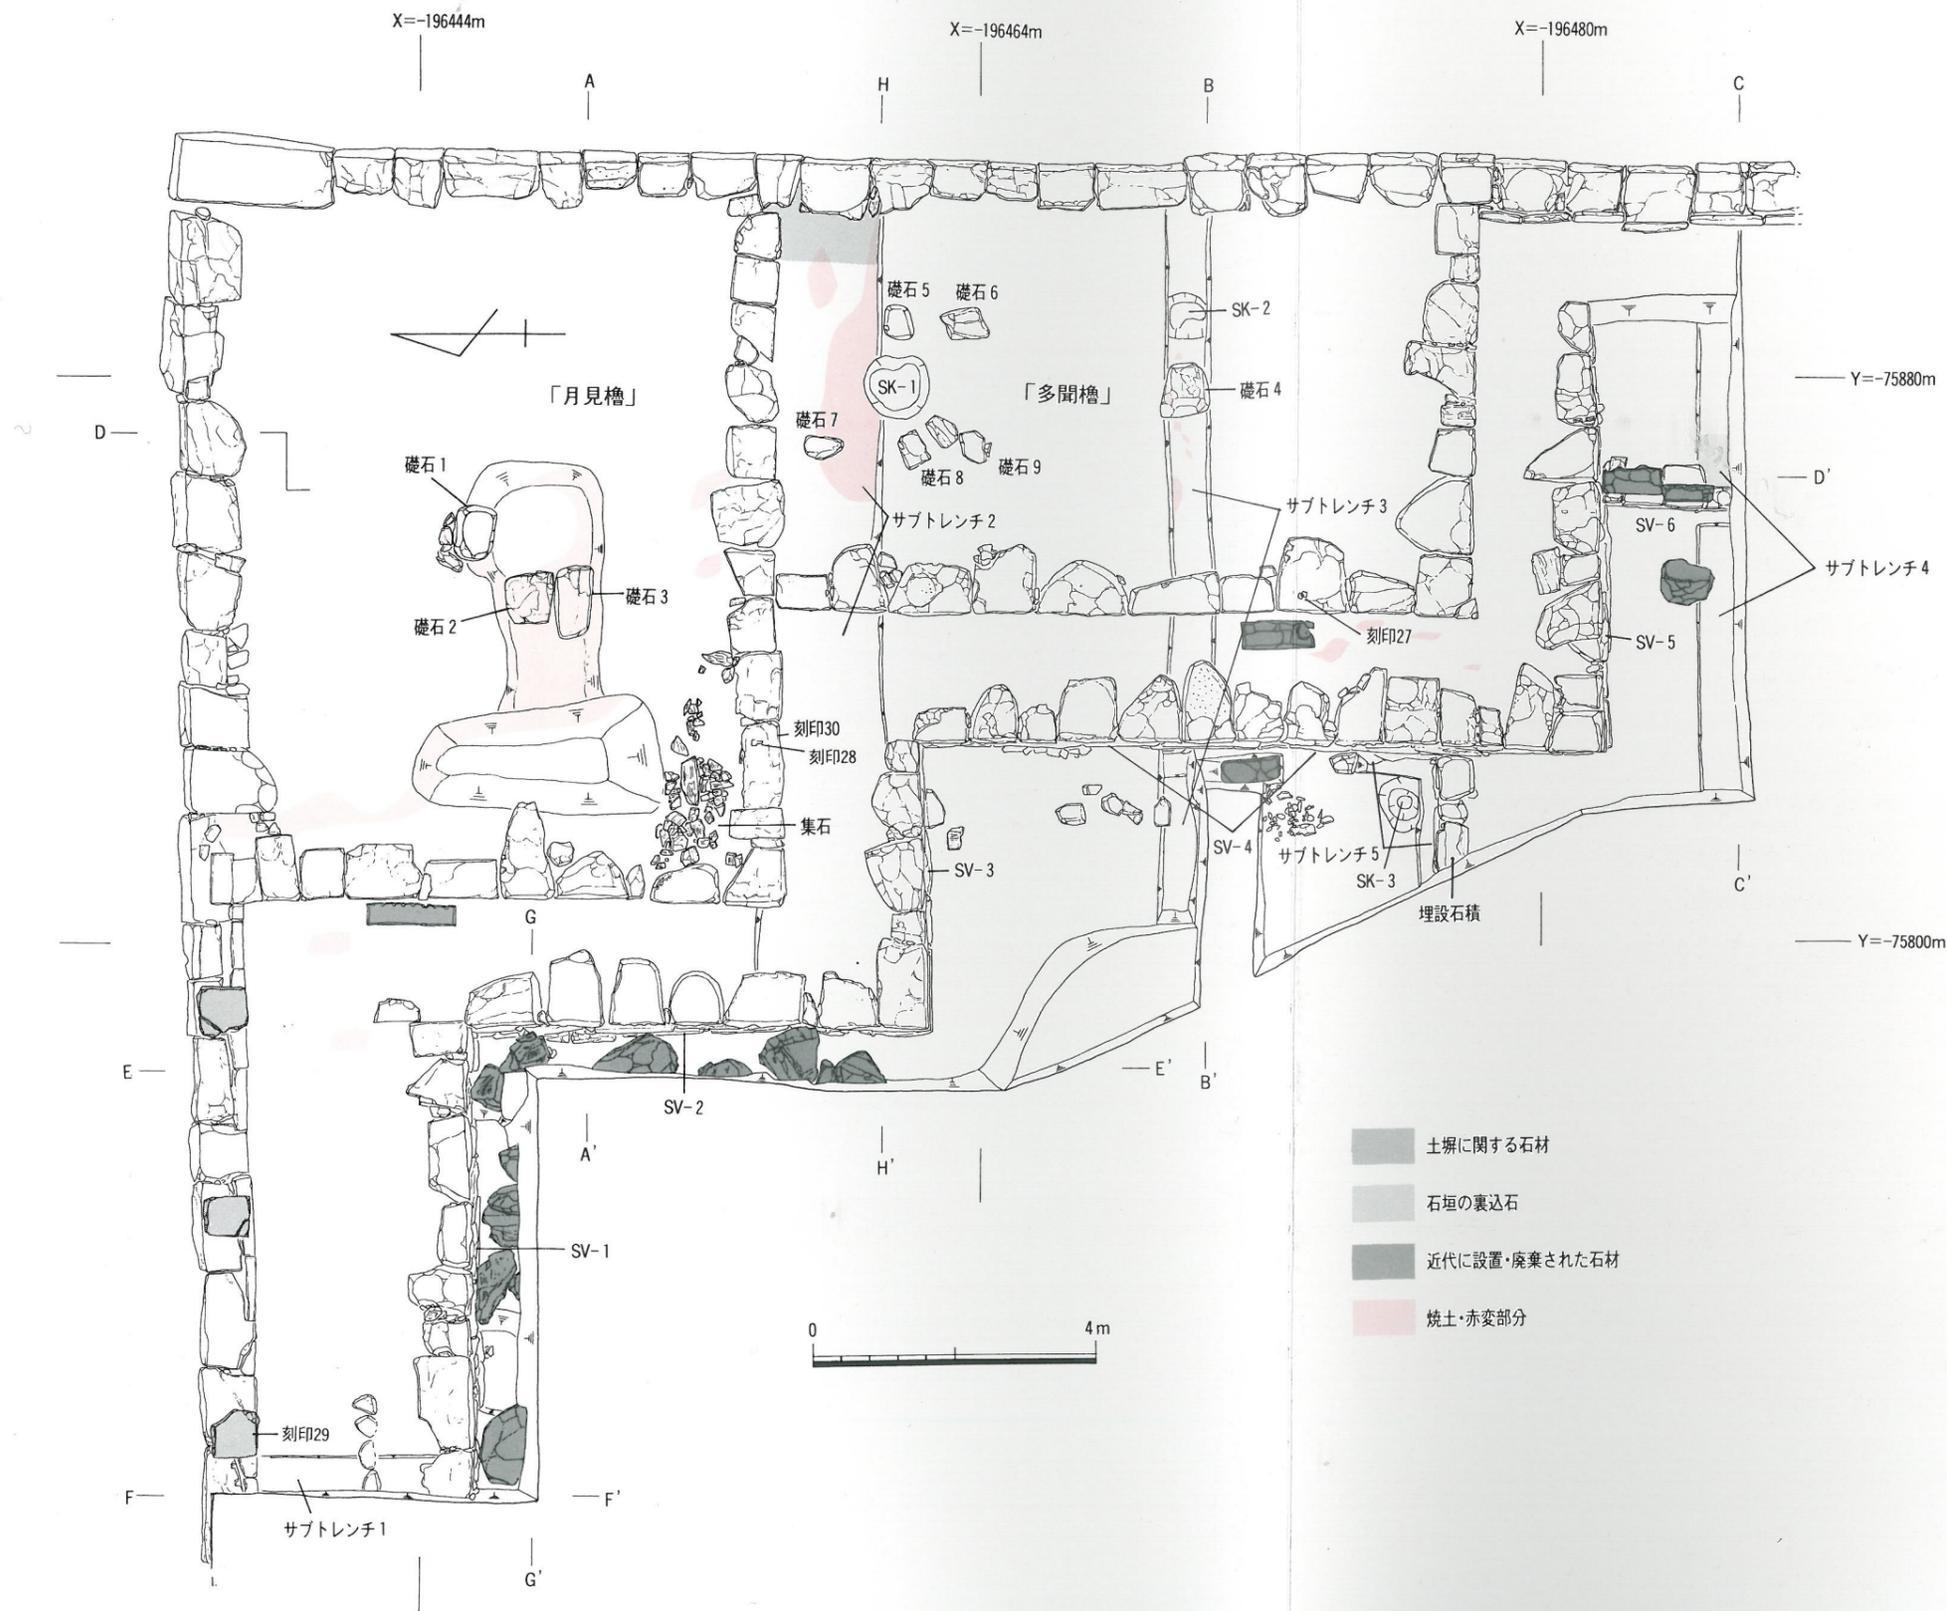
第6図 A区 遺構全体平面図・北面石垣平面図

「月見櫓」は東西約10.4m、南北約8.4mの規模を測る。櫓のほぼ中央部で砂岩の礎石を3基検出した。礎石1は約80×60cm、礎石2は約70×70cm、礎石3は約100×55cmの規模を測る。このほか櫓南側の石列上面に「㊦」の刻印を1ヶ所、同じ石材南面に「⊙」の刻印を1ヶ所、合計2ヶ所の刻印を確認した。

またこの櫓を東西に貫く断層状の亀裂を検出し、この亀裂による櫓の中央部礎石1の大きな傾斜や櫓台石垣の陥没を確認した。これは、地震を原因の一つと考えることができるが、このような状況に至れば建物は倒壊すると考えられ、さらに「月見櫓」を明治初年の古写真によって確認できることから、陥没はこれ以降に起こったものと考えられる。

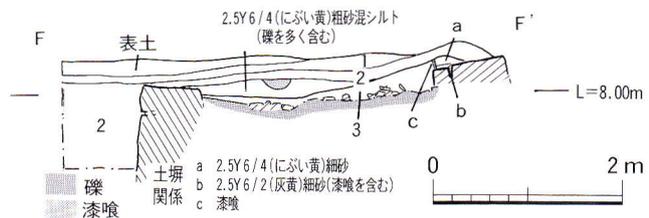
第 13 図 A 区 サブトレンチ 1 土層立面図

調査区西端の壁面に沿って南北方向に長さ約 2.3 m、幅約 40cm の調査区を設け、第 3 層下面において、砂岩の石材を東西方向に 4 個並んだ状態で検出した。この石材は、西から 30cm 以上×約 20cm、約 40×20cm 以上、約 30×30cm 以上、約 35×25cm を測る。この石列は、北面石垣の裏込を土留めするためのものと考えられる。

土塀の構築方法については、西壁土層堆積状況からみて石垣と直線と並べた石材の隙間を土で埋めて平らにした後に土壁を築き、その後表面に約 2 mm の厚さの漆喰を塗って仕上げたとみられる。土塀は明治 15 (1882) 年以降に破却されたと考えられるが、破却する際に二の丸側へ打ち壊していったと考えられる。また、土塀基礎部の一部を確認することができた。

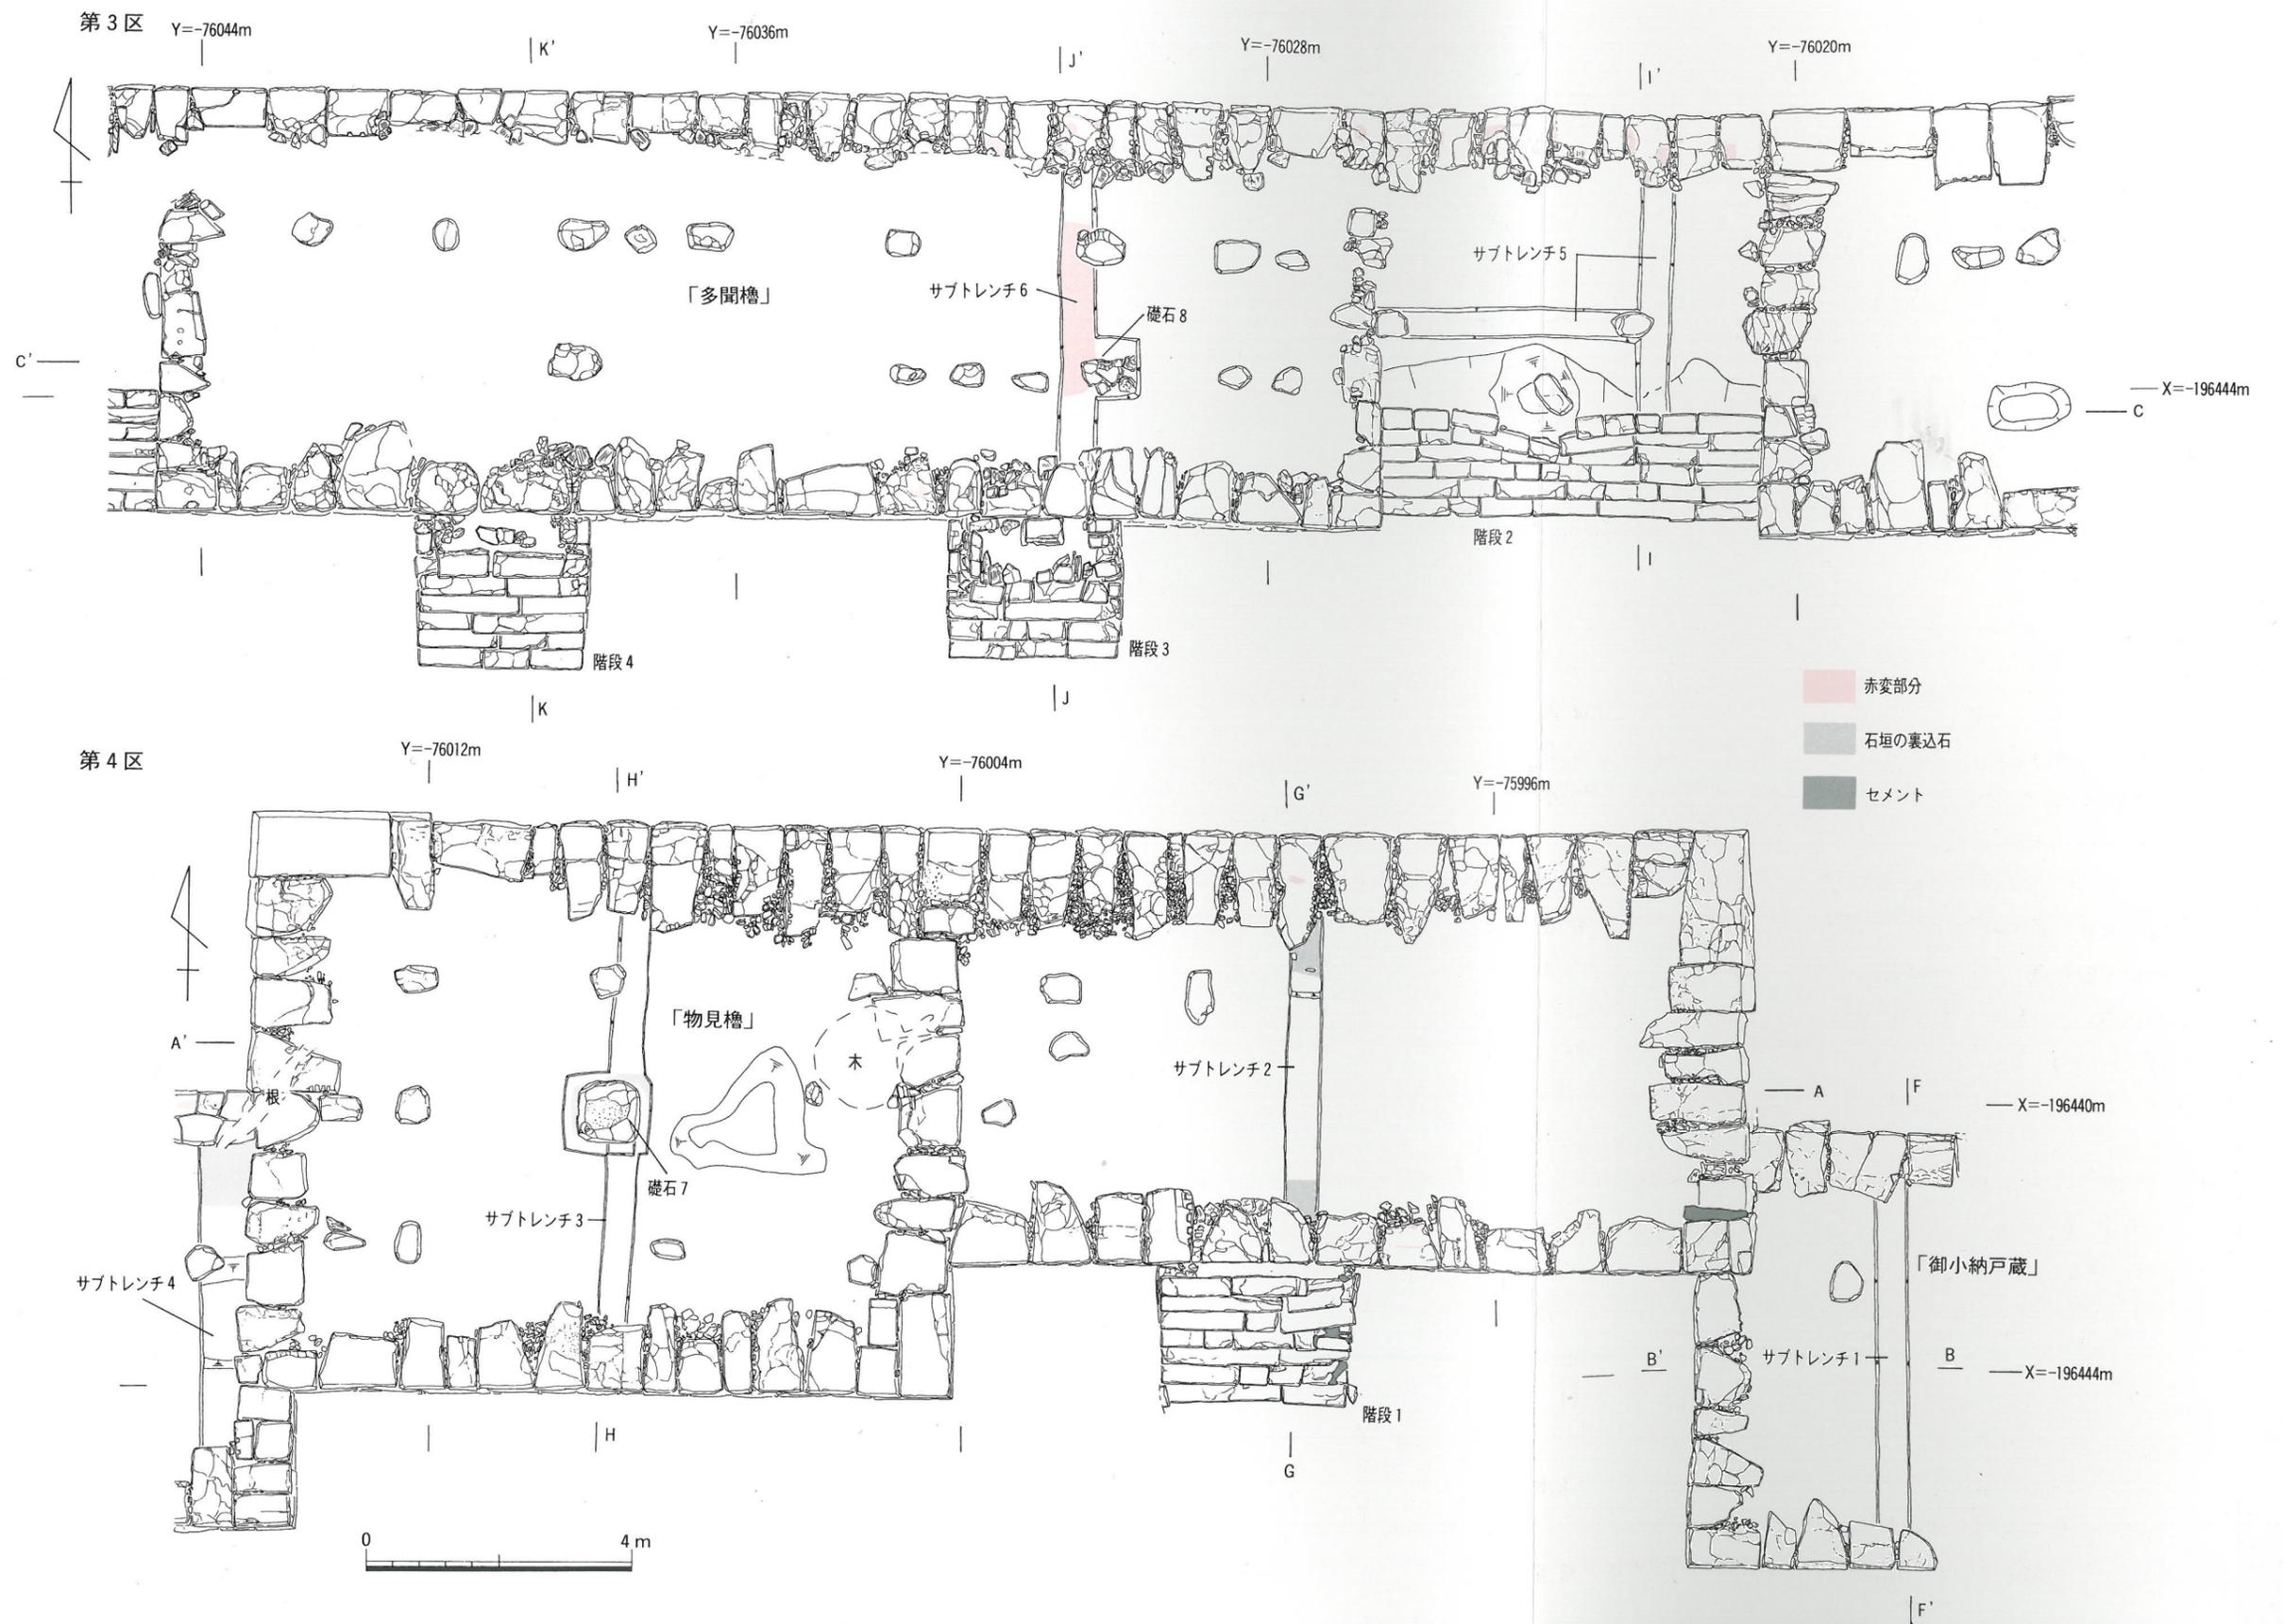
第19図 B-3・4区 遺構平面全体図

第 3 区では、「多聞櫓」とその櫓台石垣面前に設置された階段 3・4、「多聞櫓」東側の階段 2、「物見櫓」櫓台西側の付属建物について調査を行った。

階段 5 から階段 2 の間に位置する「多聞櫓」の規模は、東西約 18.15 m、南北約 6.1 m を測る。

この櫓台第3層上面において、東西方向に2列に並ぶ砂岩の礎石を14基検出した。この櫓の東西両端は、石列によって区画されている。

また、「物見櫓」櫓台西側の付属建物の規模は東西約6m、南北約6.3mを測る。この櫓台上において、東西方向に並ぶ砂岩の礎石を4基検出した。礎石は、本来はほかの櫓同様、これ以上の数の礎石が設置されていたと考えられるが、城の破却に伴って持ち出されたと考えられる。これらのほか、櫓台上の礎石や石垣天端面の一部に赤変した痕跡を確認した。

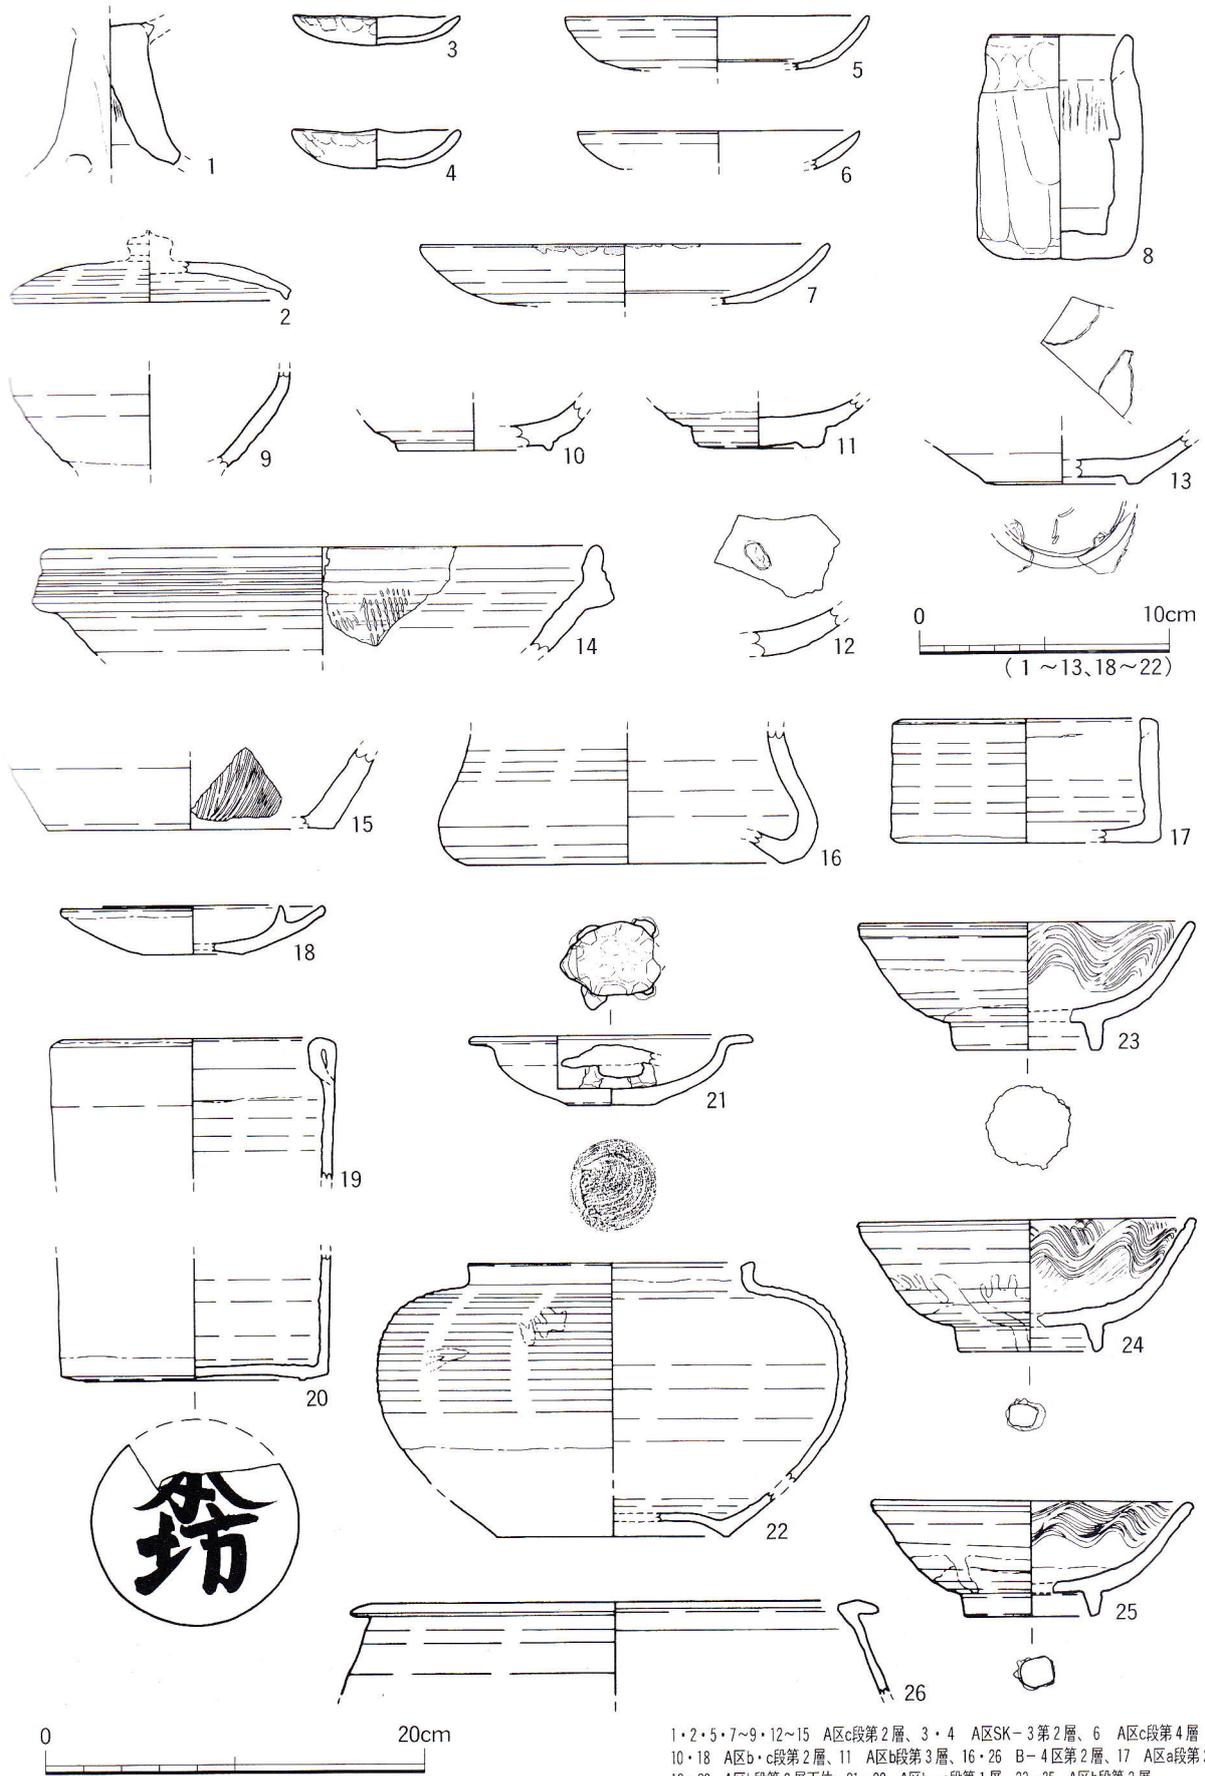
第28圖 遺物実測圖1

1 は、土師器高杯の脚柱部である。端部を欠失するが、「ハ」の字形に開く脚部がつくもので、3 方向に穿孔がみられる。また、内面には絞り目痕が観察できる。色調は明褐色、胎土には長石・チャート・結晶片岩を含む。布留式併行期のものであろう。2 は須恵器杯蓋である。口径 10.8cm を測り、外面はヘラケズリとナデ調整によって仕上げられる。天井部には宝珠のつまみがつくものと考えられる。色調は灰白色を呈し、胎土には長石・石英・チャートを含む。時期については、8 世紀前半のものと考えられる。

国産陶器には、瀬戸・美濃系陶器 (9・10)、肥前系陶器 (11～13、23～25)、備前焼 (14～17)、近在窯系陶器 (18～22、26) などがある。

9 は天目茶碗である。残存体部径 11.0cm を測り、内外面に鉄釉を施すものである。10 は志野皿で、高台径 6.0cm を測り、全面に長石釉を施す。高台は低く削り出され、畳付けの釉は削り取られる。また内外面には細かな貫入がみられる。11～13 は唐津である。11 は碗であり、高台径 4.7cm を測る。内面及び外面体部に施釉されるが、2 次焼成をうけてやや白色に変色する。高台付近及び外面体部下半にはヘラケズリ痕を明瞭に残し、露胎である。12・13 は皿である。12 は内面に胎土目痕が残るもので、灰釉を施すが、外面体部下半はヘラケズリ痕を明瞭に残し露胎である。13 は高台径 6.0cm を測り、見込み部及び高台畳付けに砂目痕のみられるものである。高台内にはヘラ状工具による記号状の線刻が施される。14・15 は挿鉢の口縁部と底部である。14 は口径 28.6cm を測る。内面には幅 2.7cm、条線 9 本を単位とする挿目がみられ、口縁端部及び下端部には重ね焼きに

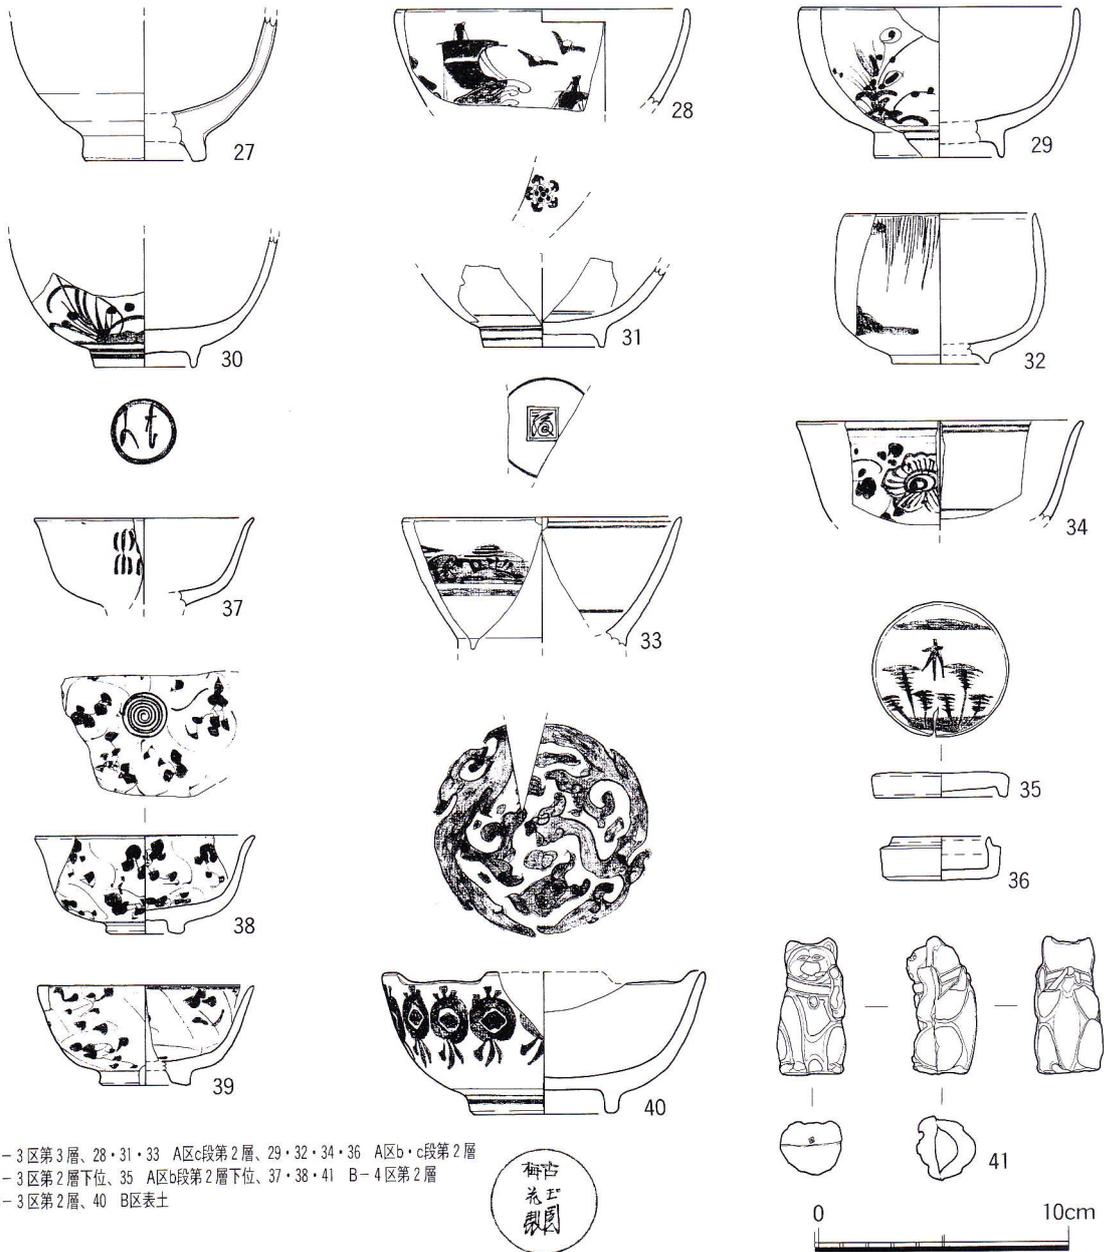
第 29 図 遺物実測図 2

32 はやや腰の張る碗であり、口径 7.5cm、器高 5.9cm を測る。外面には淡青色の呉須で雨降り文及び岩状の文様が描かれる。全面に細かな貫入がみられ、色調はやや白濁色を呈する。33 はいわゆる広東形碗であり、口径 11.0cm を測る。外面には山・樹木などを描き、内面には 3 条の圏線が描かれる。これら 32・33 の時期については、18 世紀後半～19 世紀初頭のものと考えられる。

34 は端反り碗である。口径 11.2cm を測り、外面には草花文及び圏線が、また内面には 3 条の圏線を描く。時期については、19 世紀前半のものとする。

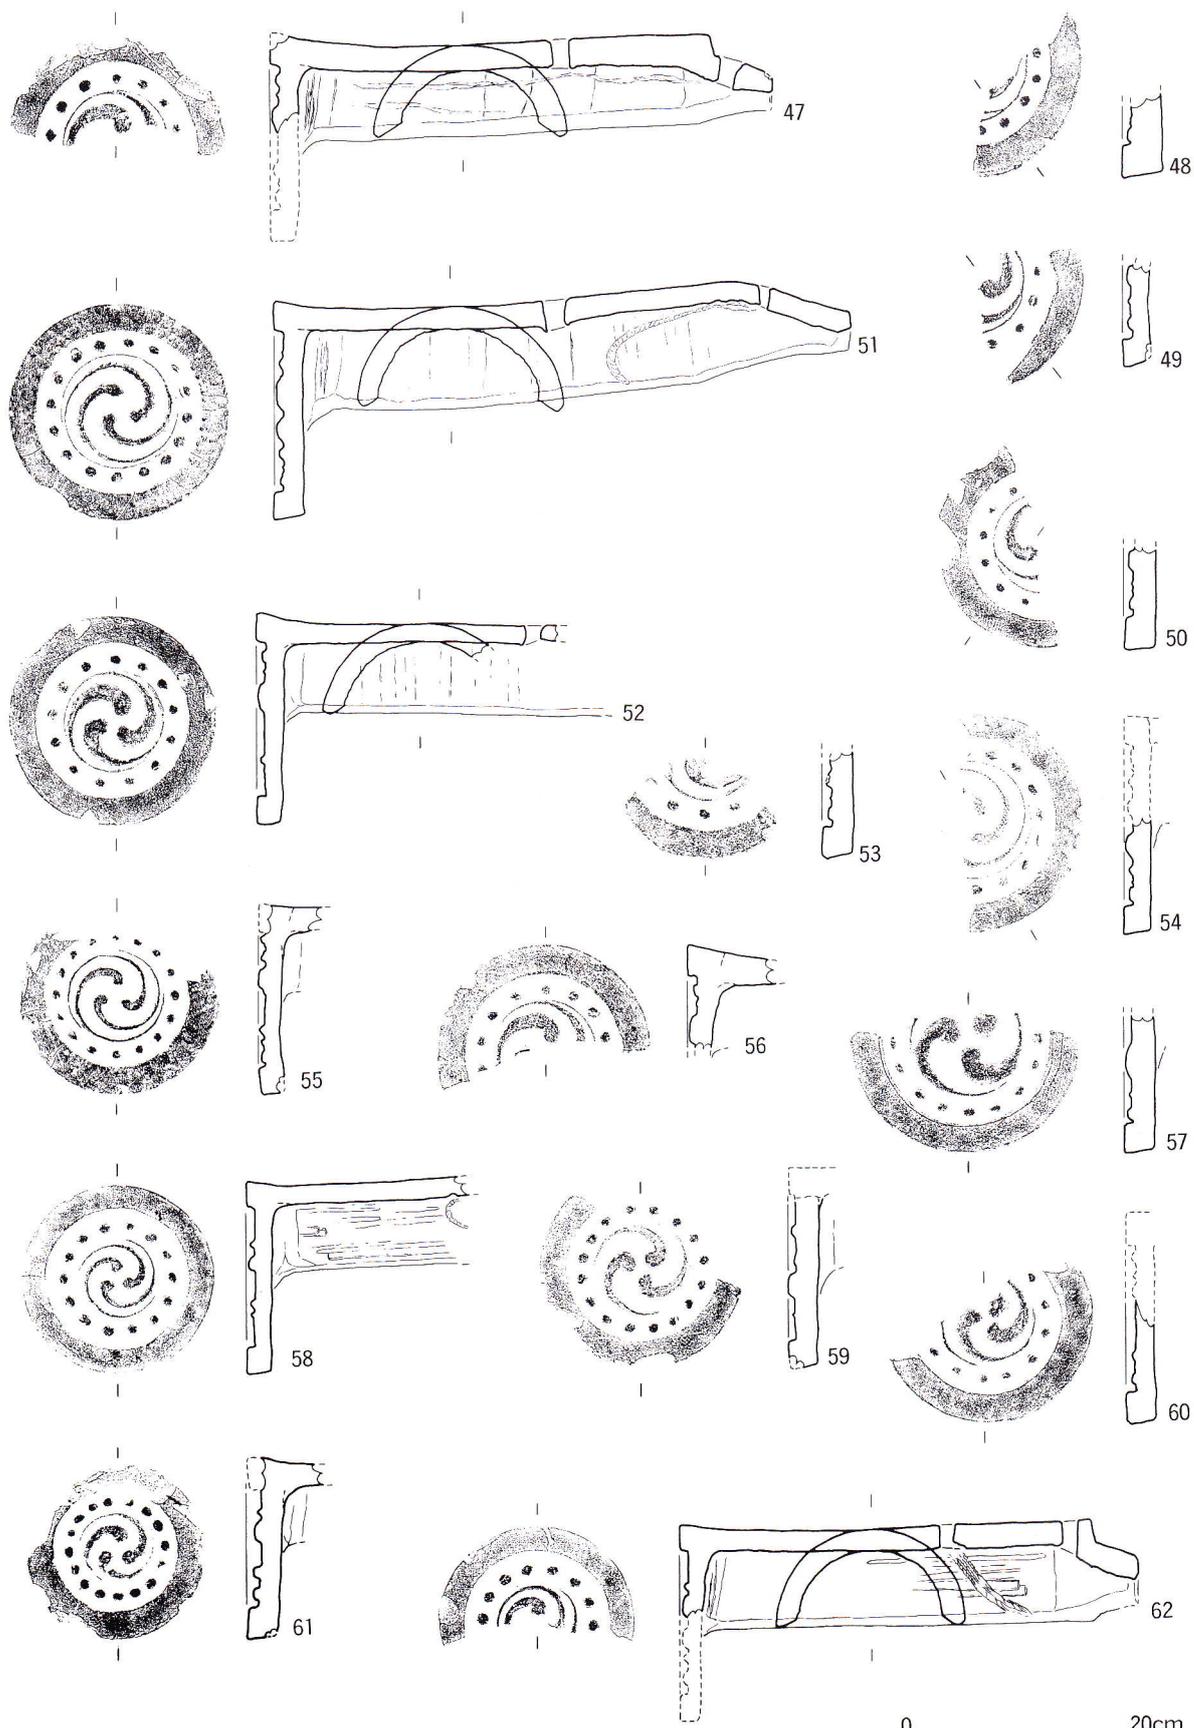
第31圖 遺物実測図4

まず47～50は圏線をもつものである。巴の断面は台形及び三角形状を呈し、尾部は細長く伸び圏線に接する。47は瓦当の約2分の1を欠失するが、全長34.1cm、丸瓦部の幅14.9cmを測る。丸瓦部凸面の調整には縦方向のヘラミガキを施し、凹面には「コビキB」技法及び布目痕・吊り紐痕の他に、玉縁部分にゴザ状圧痕がみられる。48は瓦当厚3.1cmを測るもので、胎土中に約1cm大の結晶片岩を含む。49は瓦当部がやや湾曲するものである。

58～68の巴文は、51～57と同様の断面形態をもち、尾部が互いに接しないものである。58は、瓦当径15.1cm、瓦当厚1.9cm、周縁幅約1.4cmを測る。また珠文は径1.1cmを測り、計14個を数える。丸瓦部凹・凸面の調整には縦方向のヘラミガキを施し、凹面はさらに布目痕及び吊り紐痕が顕著にみられる。色調は暗灰色を呈し、胎土中には黒灰色粒を比較的多く含む。59は、胎土中に赤色軟質粒を含む。61は瓦当径が14.1cmと最も小さいものである。62は瓦当の約2分の1を欠失するが玉縁部まで残存するもので、全長35.7cm、瓦当径15.2cm、周縁幅約2.0cmを測る。丸瓦部凹・凸面の調整には縦方向のヘラミガキを施し、凹面には布目痕及び吊り紐痕、さらに玉縁部分にはゴザ状圧痕が顕著にみられる。63は瓦当径15.7cmを測り、文様区中心部の厚さが約1.0cmと薄手ものである。色調は暗灰色を呈し、胎土中にはごく細かな褐色粒及び雲母を含む。

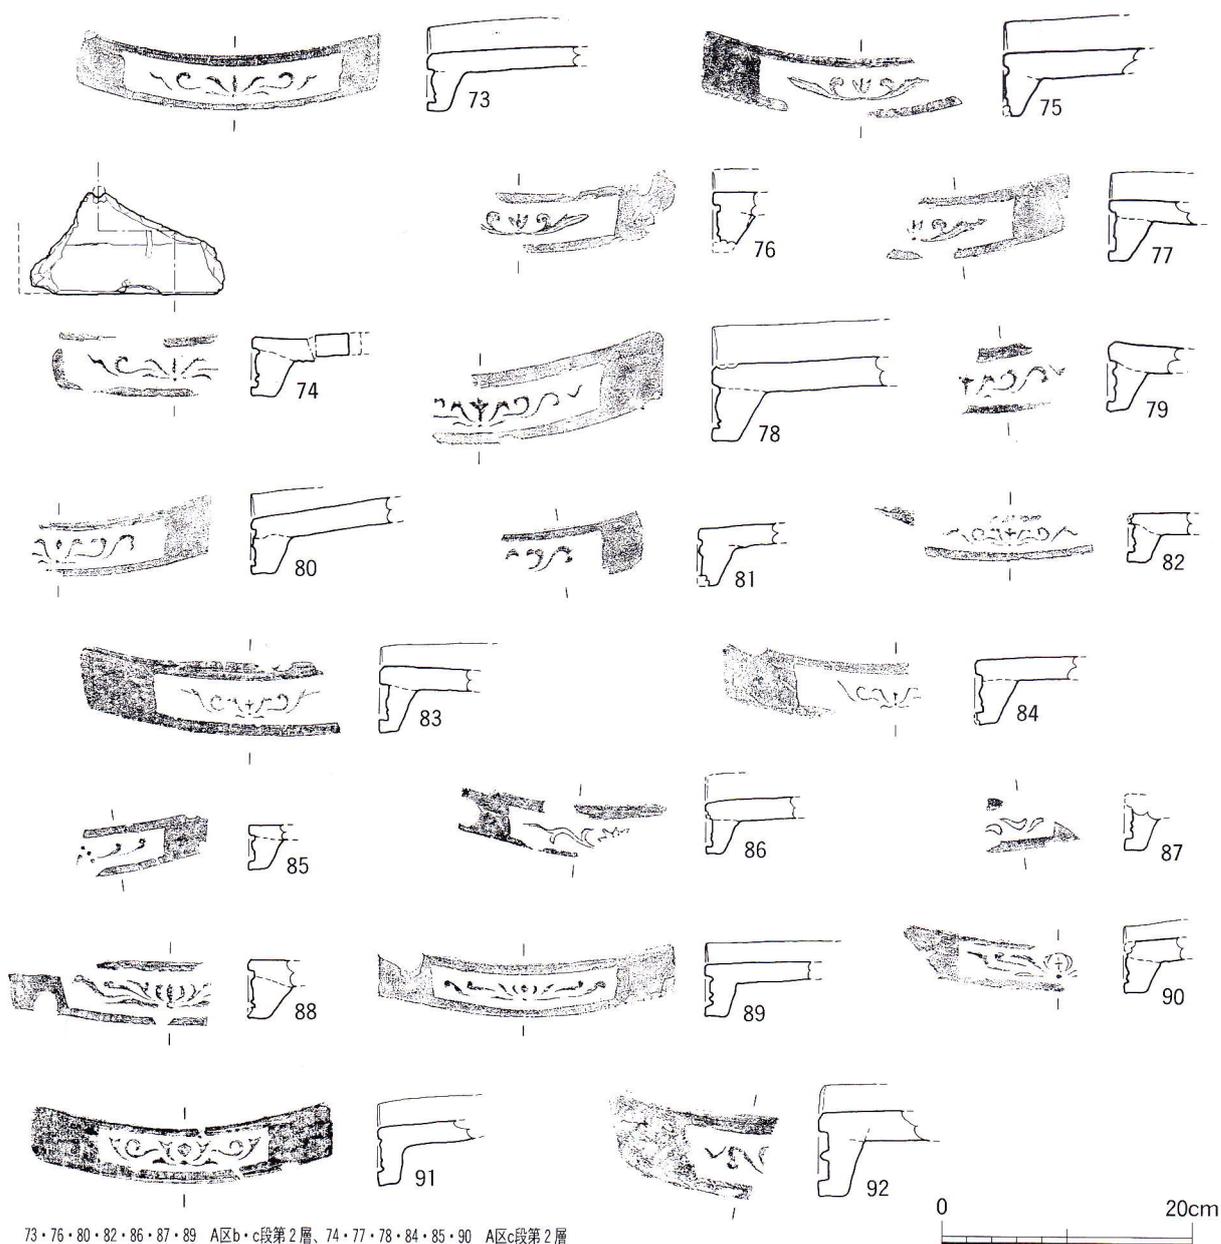
第33図 遺物実測図6

73は、瓦当上部幅 23.0cm、左周縁幅約 3.6cm、右周縁幅約 3.0cm、瓦当上部厚 3.0cm を測る。瓦当文様は、中心飾りに簡略化された蓮花文と、その左右には上方に巻く唐草文及び細く屈曲して伸びる子葉で構成される。瓦当表面、平瓦部凹・凸面には漆喰が付着する。色調は暗灰色を呈する。74は、平瓦部のやや側辺よりに凹面側から釘穴が穿たれたものである。75は、左周縁幅 4.5cm、瓦当上部厚 3.0cm を測る。花文状の中心飾りをもつもので、左右に伸びる幅広で扁平な子葉とそこから上方に巻きながら派生する唐草状の文様を配する。子葉には葉脈が表現される。瓦当部裏面下

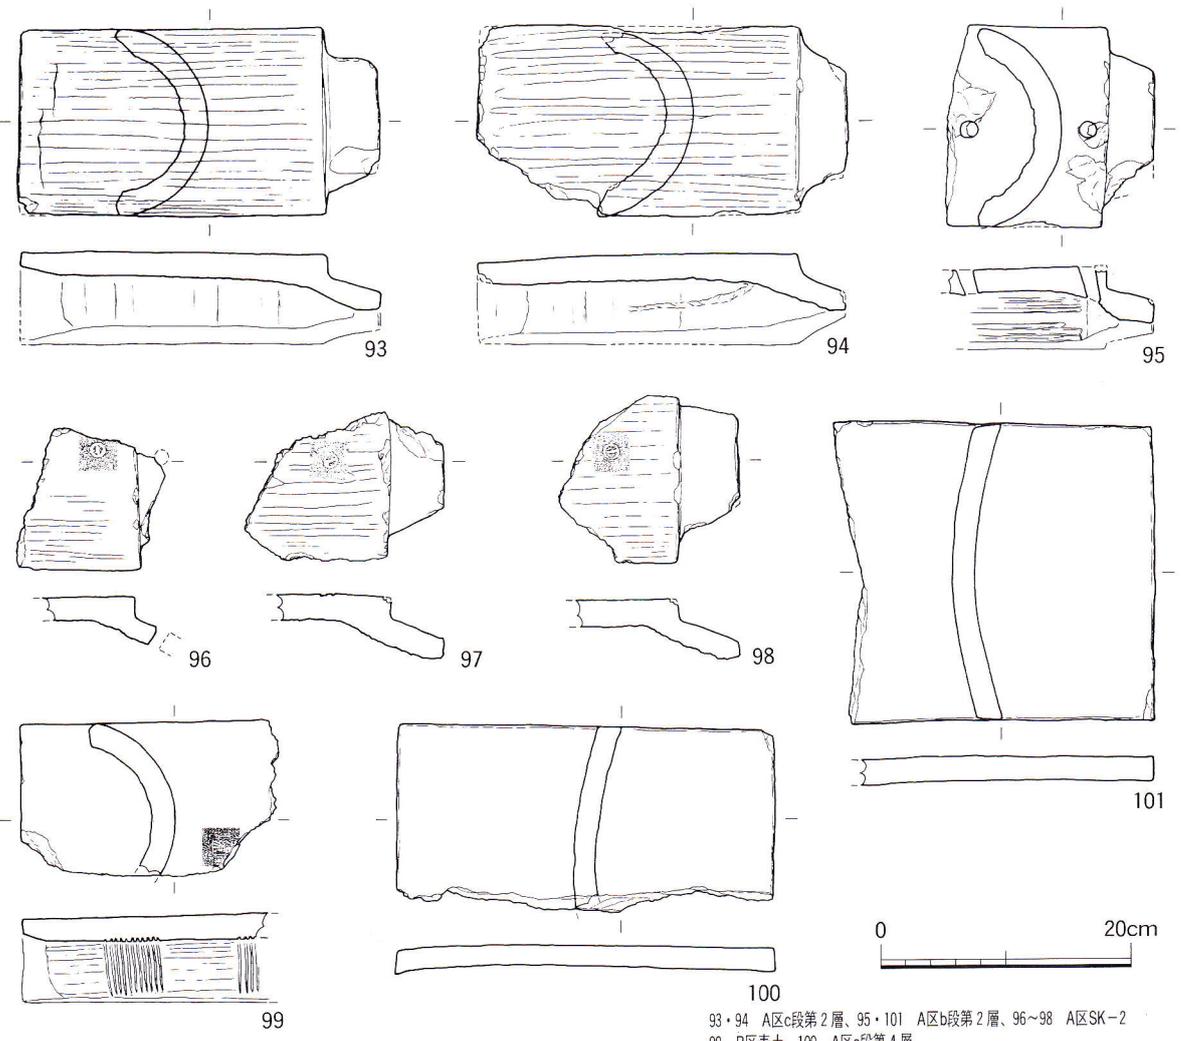
第34図 遺物実測図7

100・101は平瓦である。100は全長29.6cm、厚さ1.6～1.7cmを測り、101は狭端幅23.2cm、厚さ1.8～2.0cmを測る。凹面の調整はともにナデ調整を用いるが、100は横方向の板状工具によるナデ調整である。凸面はともに不定方向のナデ調整を施す。色調については、100が暗灰色、101が黒灰色を呈する。

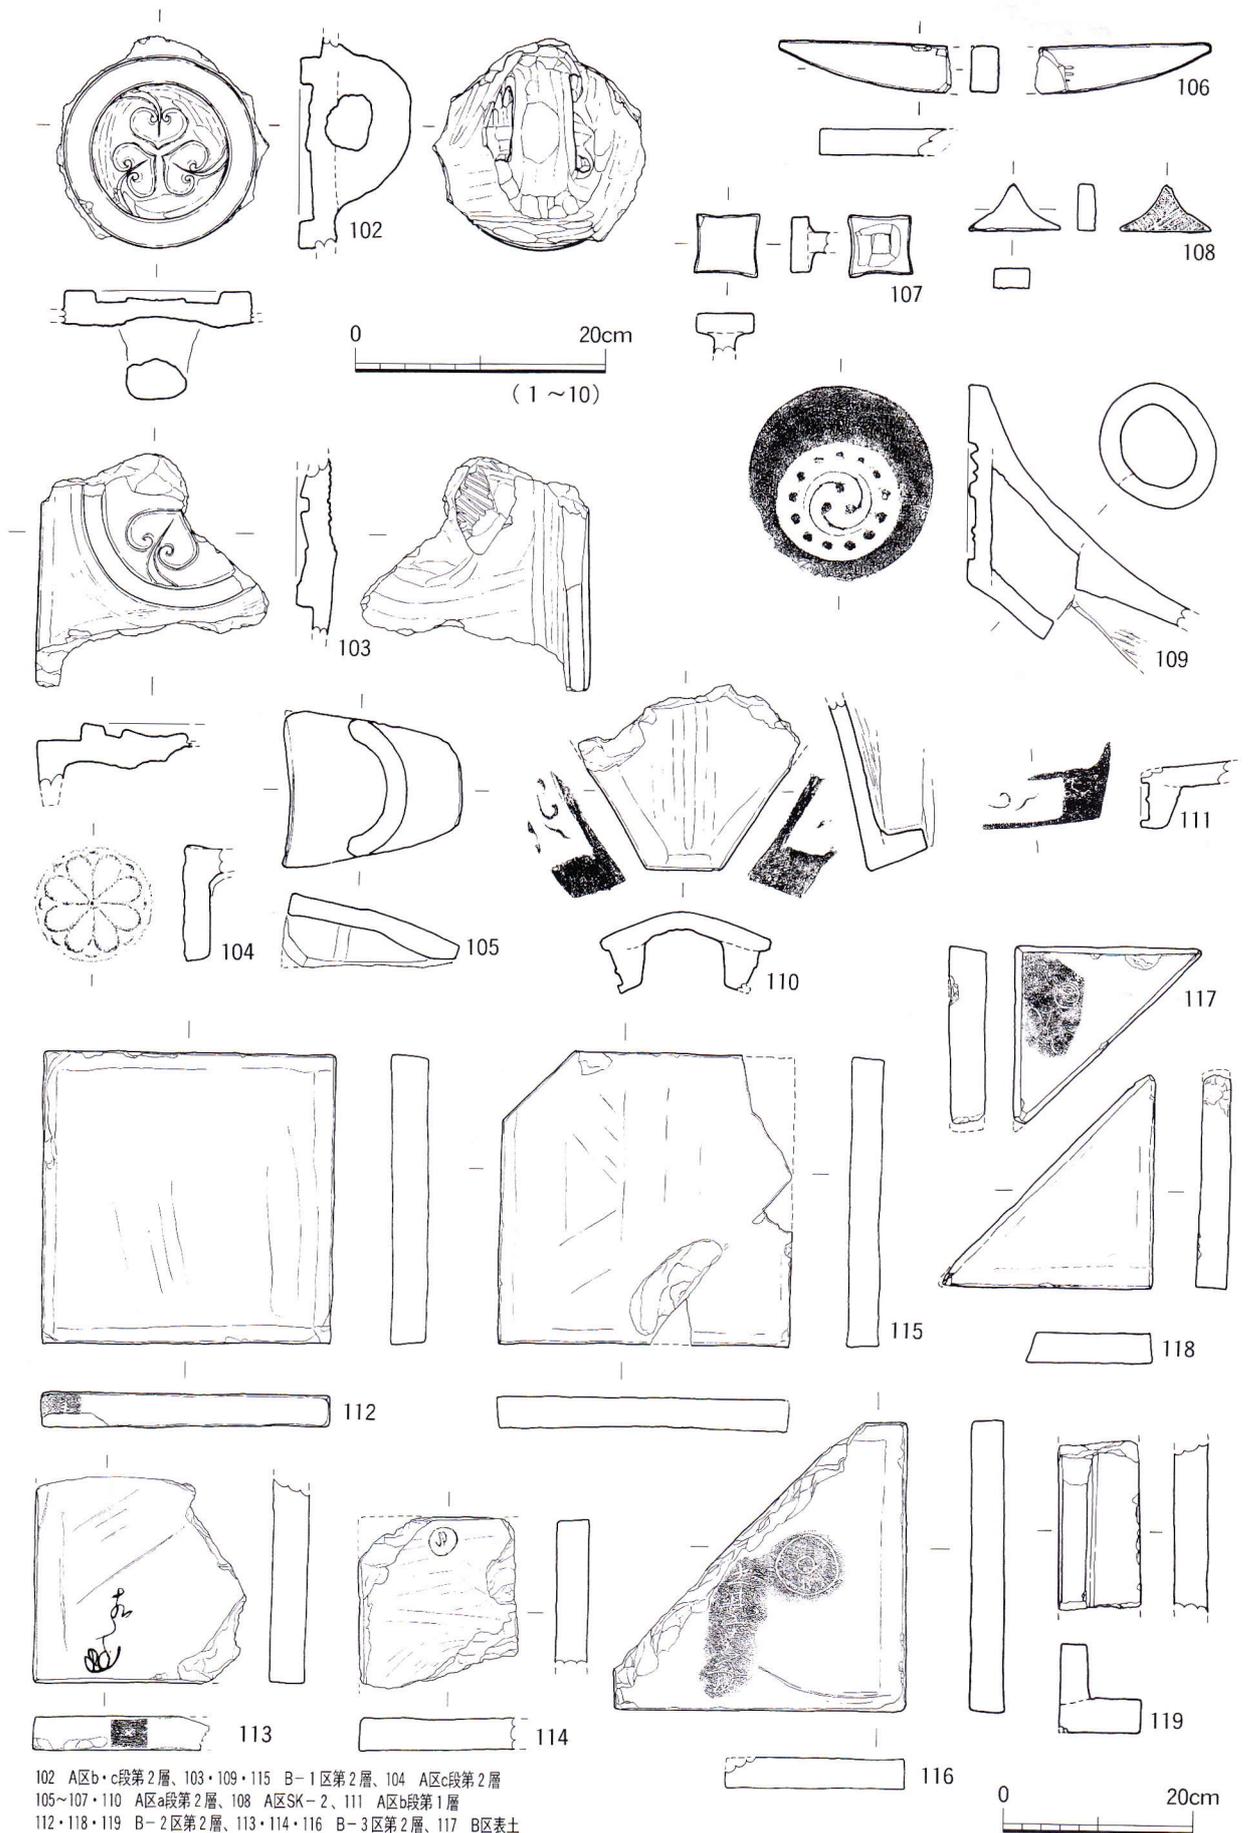
第35圖 遺物実測図8

102・103は三葉葵紋をもつ鬼瓦である。102は型を用いて成形した後、ナデによって仕上げるものである。中央の葵紋は周縁まで含めると直径15.0cmを測り、周縁端部には丁寧な面取りが施される。裏面は成形時のナデ調整が顕著に残り、中央部は横方向のナデ調整により挿鉢状にくぼむ。吊り穴は、幅約4.7cm、厚さ約3.1cmを測る棒状の粘土を弧状に貼り付けるもので把手状を呈する。色調は暗灰色から黒灰色を呈する。103は102と同様の製作技法によって成形され、裏面には丁寧なナデ調整と横方向に貼り付けられたと考えられる吊り穴の剥離痕がみられる。色調は淡灰色から黒灰色を呈し、1～2mm大の黒灰色と砂粒を含む。

112～114は平面形が方形のものである。112は一辺30.2cm、厚さ3.4～3.8cmを測り、表・裏面の調整は不定方向のナデ後周縁に沿ってナデ調整が施される。また側面には丁寧なナデ調整を用い、「×」の刻印がみられる。色調は灰色から黒灰色を呈し、胎土には黒色粒・砂粒を含む。113は残存幅21.8cm、厚さ3.5～3.7cmを測る。側面には112と同じ刻印がみられ、表面には「敬□□」の墨書がみられる。114は残存幅16.5cm、厚さ3.3～3.5cmを測る。表面には「㊸」・「㊹」の墨書と文字状の線刻が2ヶ所みられる。胎土には褐色粒・砂粒が含まれる。

115・116は方形の一部を切り取るものである。115は一辺30.4cm、厚さ3.1～3.5cmを測り、焼成後左上の角部を切り取るものである。調整は112と同様で、色調は淡灰色から黒灰色を呈し、胎土には1～

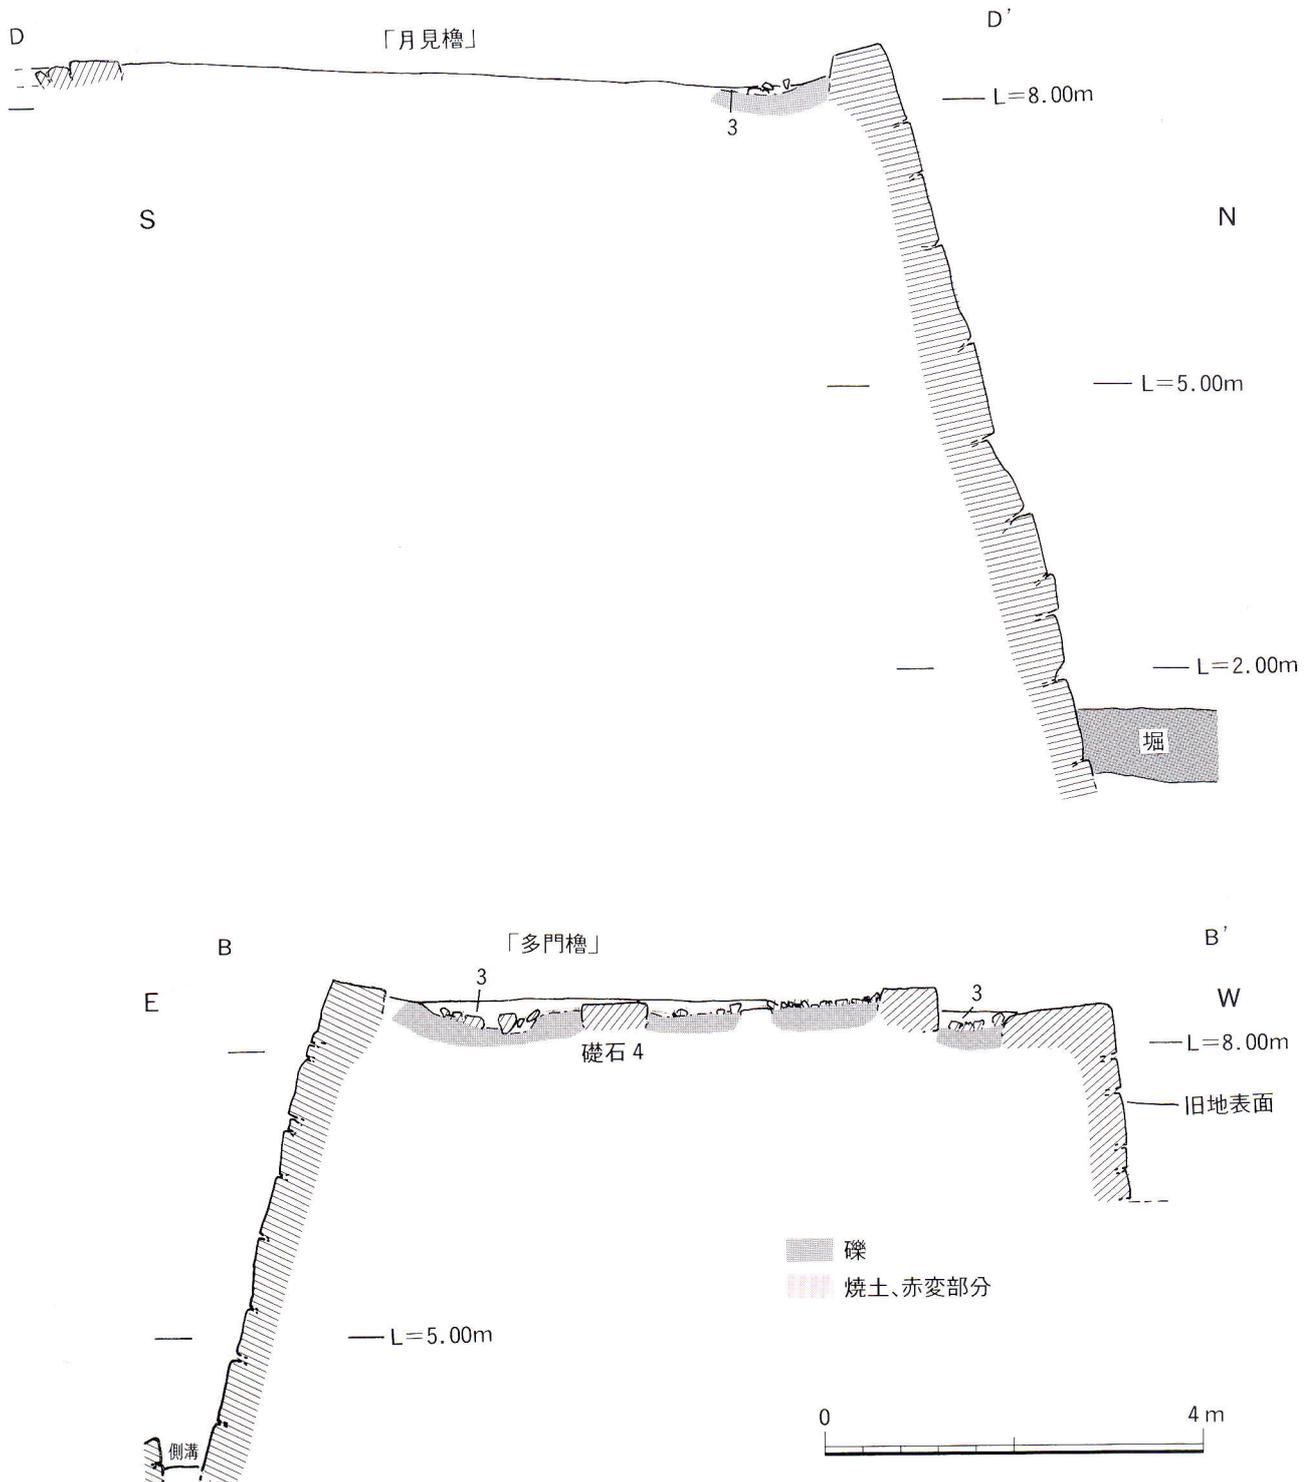
第41図 A区石垣断面図

「月見櫓」北面石垣(第41図、写真1)及び東面石垣(第41図)は共に75度の構築角度を測る。「物見櫓」北面石垣(第42図、写真2)については、石垣下部の2~3m間は67度、それより上部は74度を測る。「物見櫓」から「駿河櫓」までの間の北面石垣(第43図)について、構築角度は石垣下部の約1m

「月見櫓」櫓台北面石垣のD-D'部分では、11段積み、高さ7.75m以上、水面標高約1.65mを測る。また、石垣は約75度の勾配をもち、天端の標高は約8.7mを測る。

「月見櫓」櫓台東面石垣のA-A'部分では、8段積み、現況の高さ約4.5mを測る。また、石垣は約75度の勾配をもち、天端の標高は約8.6mを測る。

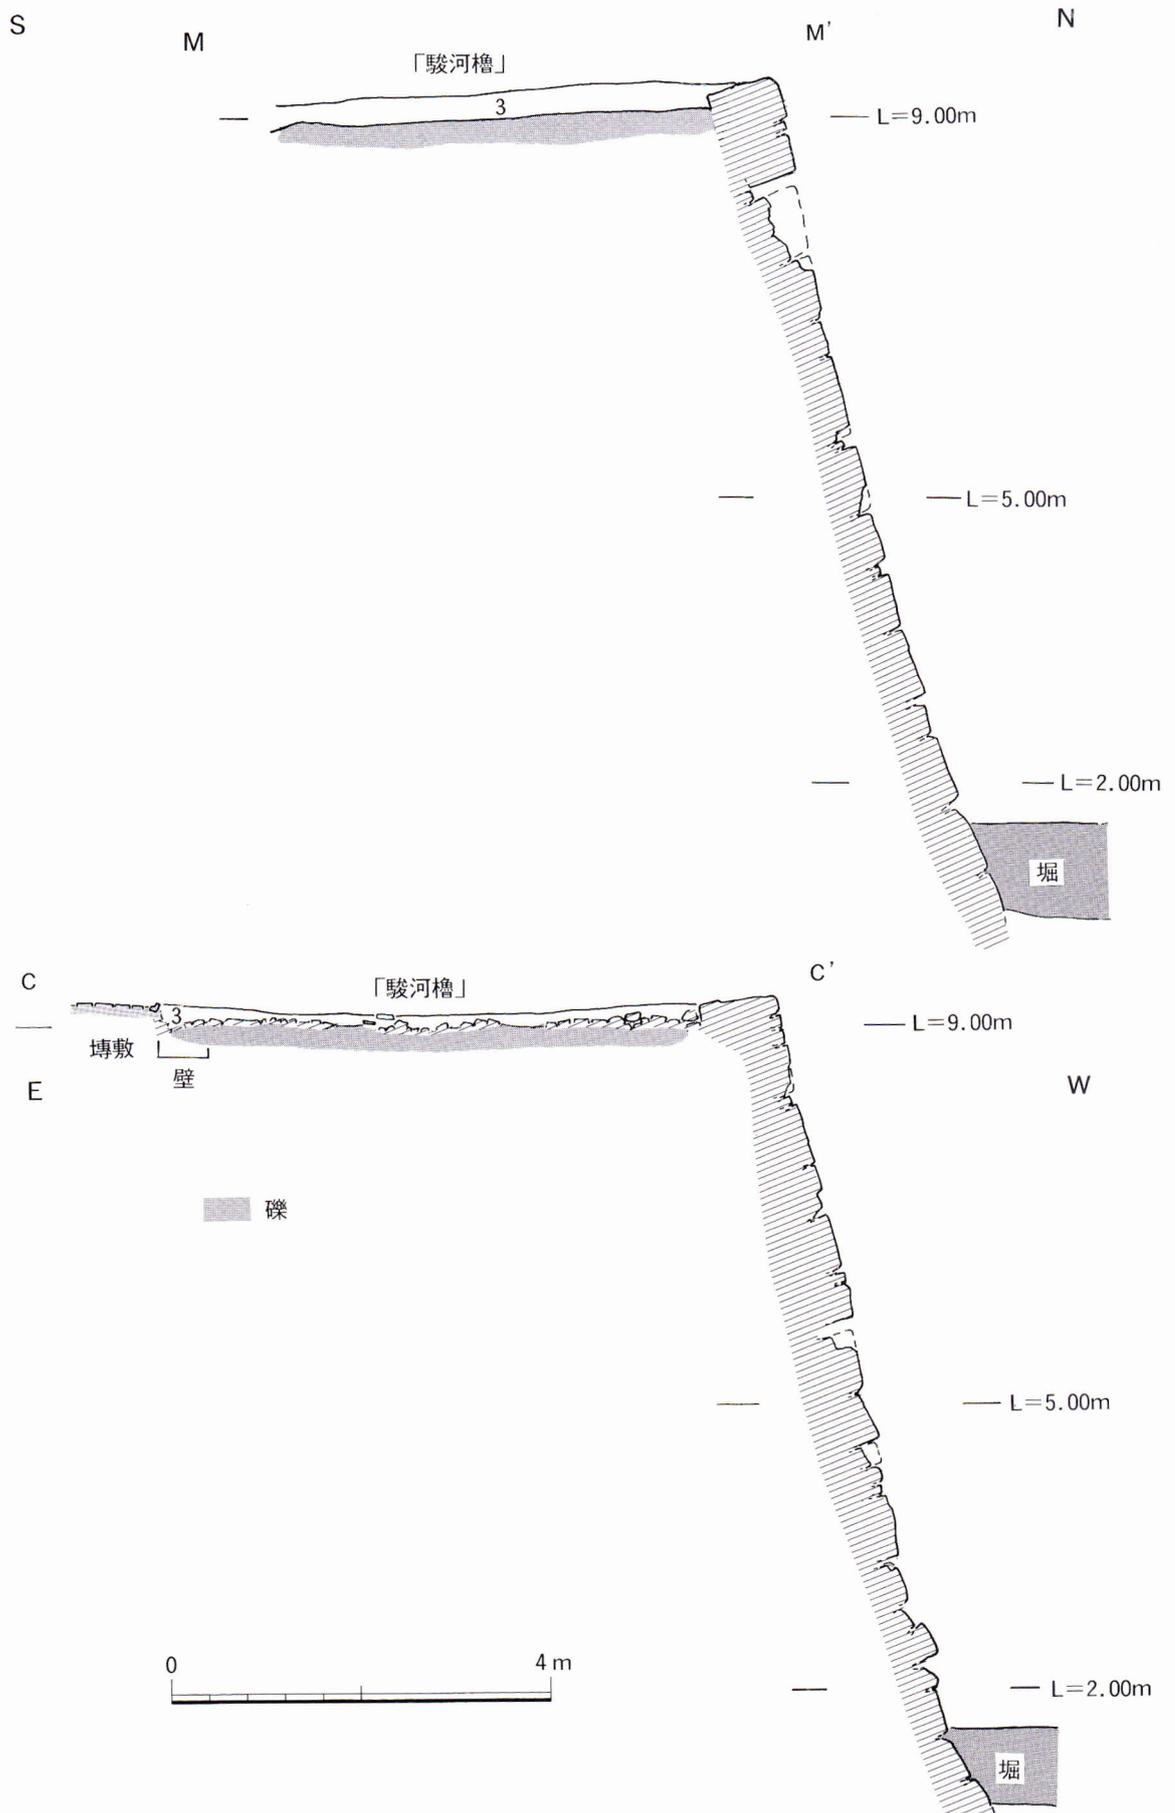
第44図 B区「駿河櫓」石垣断面图

間は 55 度、それ以上の位置では 75 度を測る。次に、「駿河櫓」北面石垣(第 44 図上)について、石垣下部から 2~3m 間は 70 度、それより上部は 77 度を測る。最後に、「駿河櫓」西面石垣(第 44 図下)について、構築角度は石垣下部から約 1m 間は 57 度、それより上部は 77 度を測るものである。まとめるならば、「月見櫓」は石垣の構築角度について、石垣下部近くから石垣天端まで、ほぼ同様の角度約 75 度を測り、この角度の範囲は「物見櫓」から「駿河櫓」
