史跡和歌山城 第19次発掘調査概報

1999

財団法人 和歌山市文化体育振興事業団

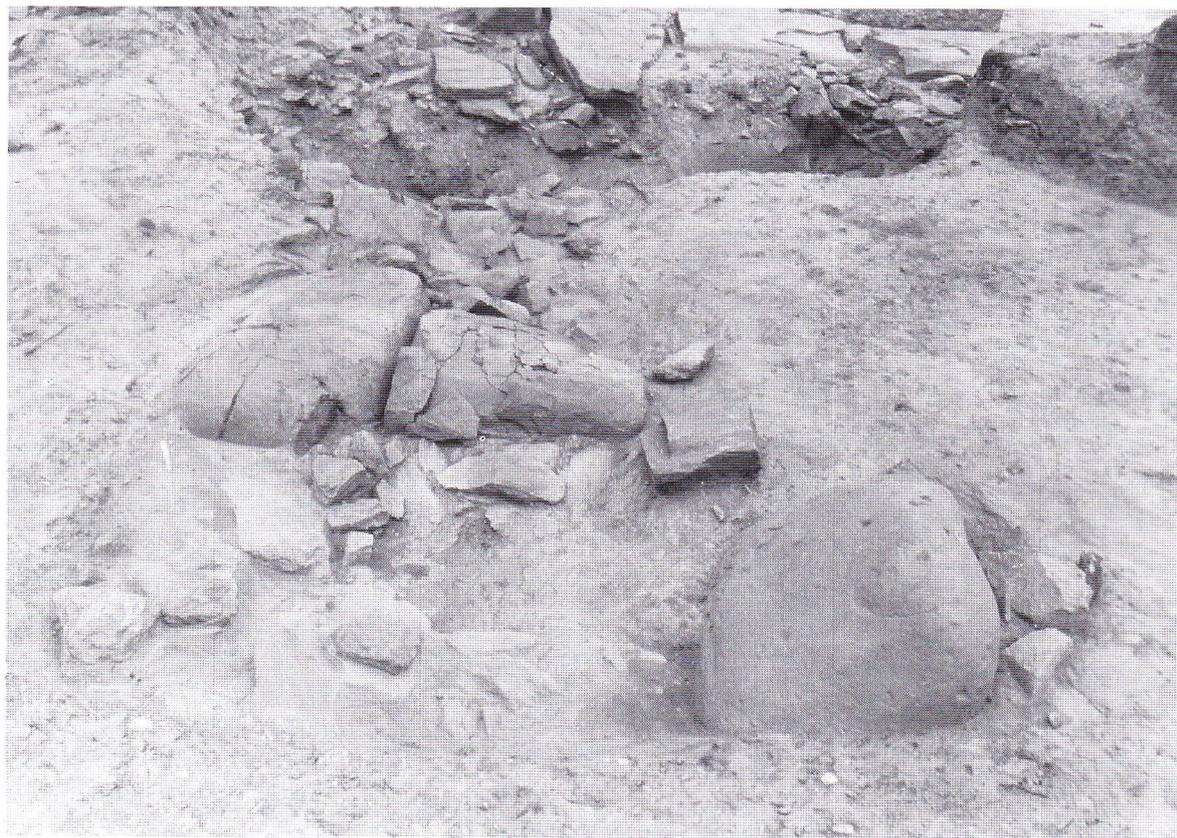
A区 「月見櫓」礎石1・2・3 (東から)

「月見櫓」は東西約10.4m、南北約8.4mの規模を測る。櫓のほぼ中央部で砂岩の礎石を3基検出した。礎石1は約80×60cm、礎石2は約70×70cm、礎石3は約100×55cmの規模を測る。このほか櫓南側の石列上面に「㊦」の刻印を1ヶ所、同じ石材南面に「⊙」の刻印を1ヶ所、合計2ヶ所の刻印を確認した。

またこの櫓を東西に貫く断層状の亀裂を検出し、この亀裂による櫓の中央部礎石1の大きな傾斜や櫓台石垣の陥没を確認した。これは、地震を原因の一つと考えることができるが、このような状況に至れば建物は倒壊すると考えられ、さらに「月見櫓」を明治初年の古写真によって確認できることから、陥没はこれ以降に起こったものと考えられる。

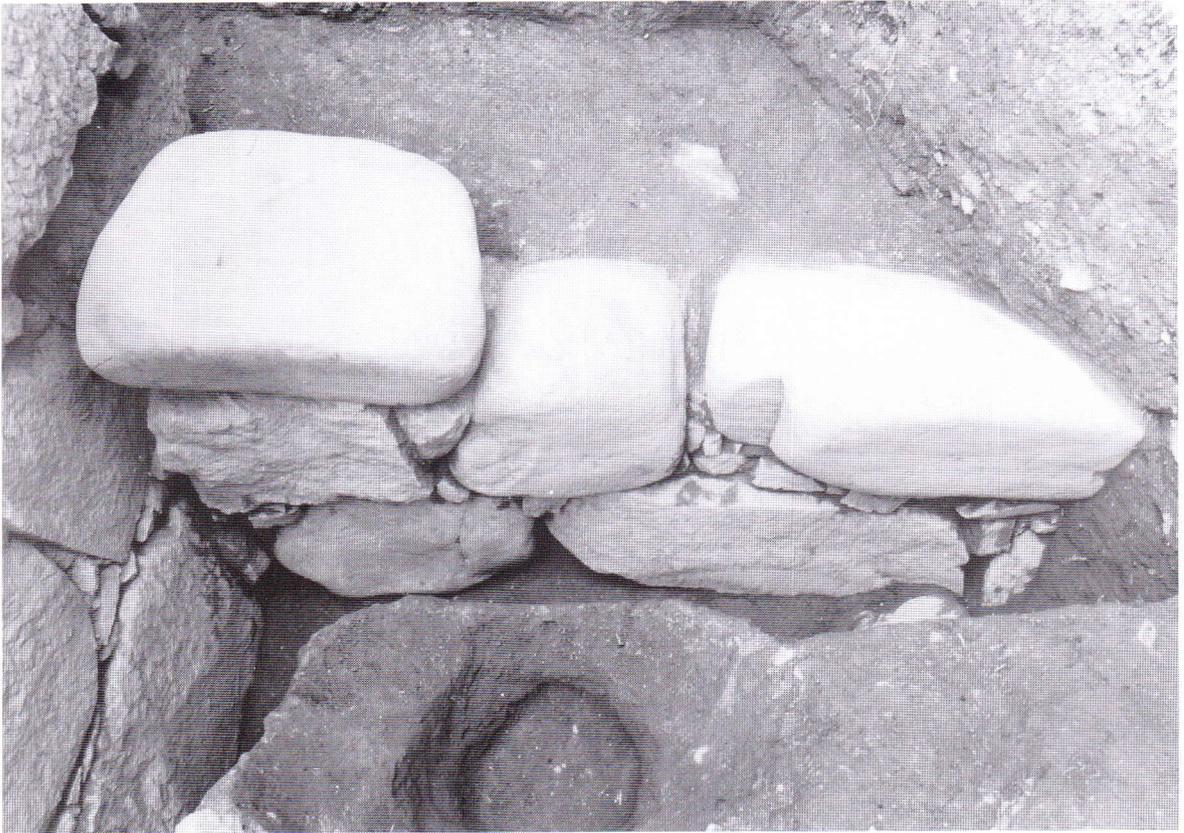
A区 埋設石積（北から）

なお、「埋設石積」を櫓台二の丸側 A 区石垣 SV-4 の前面で検出した(第 16 図)。この遺構は江戸時代の遺構面下であり、SV-4 石垣面に直交して設置され、北側に面をもつものである。長さ 1.7 m を検出したが、SV-4 石垣面に接するところは 3 段積みであり、他は 2 段積みであった。この埋設石積は、石垣の歪みを防止するための地下構造物と考えられ、SV-4 に伴い構築されたものとみられる。また、石積は面を北側に持っていることから、石積の裏側に当たる南側部分を先に盛土整地したものと考えられ、二の丸郭内部の盛土整地過程の途中で設置されたものであったと考えられる。
