和歌山市指定文化財(史跡)

# 園部円山古墳調査概報

1989

園部円山古墳保存会

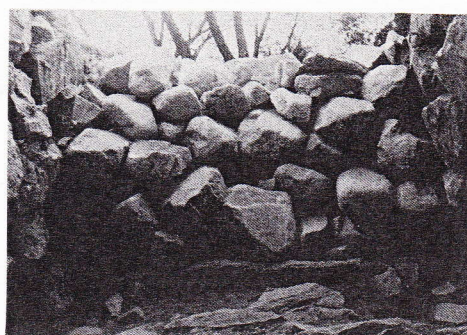
図4 閉塞石（玄室側から）

**閉塞石と仕切石** 羨道の前半には閉塞石が長さ240cmにわたって積まれていた（図4）。これはまず玄室寄りに石材を横一列に並べたあと、前列の石材に持たせかけるように順次最下段を敷き並べ、その上面を同じ手順で積み上げている。高さは約1mが遺存しており、7段分あった。

これらの石材は15cm角から50~60cmの大きさで、ほとんどが砂岩（礫岩）の河原石であるが、結晶片岩も混えており、計636個あった。玄室側は順次手前へ持ち送って傾斜をつけて比較的整然と積まれているが、外側は石材も比較的小さく、あまり規則的な積み方はされていない。また、閉塞石が終った外側約60cmの間には、墳丘盛土のなかに砂岩の河原石がいくつか埋め込まれていた。

閉塞石の玄室側最下段に添って、羨道を横に区切るような状態で結晶片岩の石材が床面になかば埋め込まれていた。この石材は長さ155cm・幅28cm・厚さ10cmあり、やや斜めに埋め込んである。閉塞石最下段の止め石を兼ねたものであろう。

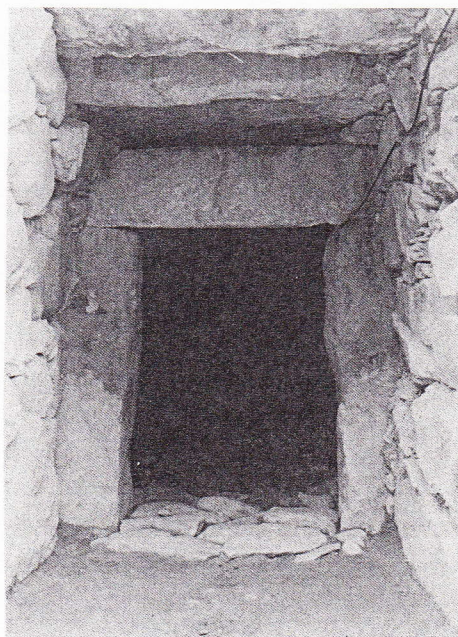
図5 横穴式石室 玄門部（羨道から）

**玄室前道** 袖部には柱状の立石を使用し、羨道より幅の狭い玄室前道をつくる。幅約1.1m・高さ約1.9mある。袖石の上端部は、玄室前道天井石より約50cm低く、その間に長さ1.5m以上・幅約40cm・厚さ約15cmの結晶（緑色）片岩の板石を縦に石梁状に架構している（図5）。袖石は、立面形や平面プランで見ると、羨道側が直線的になるように据えられている。また、袖石と石梁状施設との位置関係からみても、袖石は羨道側

園部円山古墳は丘陵の先端を利用して築かれており、直径25m程度の円墳と思われる。ほぼ南南西に開口した横穴式石室をもっており、この石室は全長9.55mある。これは、たとえば岩橋千塚古墳群のなかの盟主級の古墳の石室に匹敵する。単純に数値のみを比較すれば、全長において大谷山22号墳や將軍塚古墳(後円部)の石室より長く、天王塚古墳より若干短い。石室の構築には紀ノ川下流域では類例の少ない砂岩の大型石材を用いている。にもかかわらず、側壁の持ち送りが強い点や、側壁の石積み目のすまに構造上あまり意味がないと思われる小割石を詰め込んでいる点、さらに玄門部にやや幅の狭い空間をわずかではあるがつくりだしている点など、いわゆる「岩橋型横穴式石室」を意識したところがうかがわれる。ただ、玄室前道基石の存在が「岩橋型横穴式石室」を規定する基本的な要素であるとするならば、これを欠くこの石室は「岩橋型横穴式石室」の直接的な系譜には入らないものかもしれない。玄門部に架構された梁状の施設も特異なものであるが、比較的軟弱な石材を用いており構造上意味のあるものとは思われない。
