# 史跡和歌山城 第30·31次発掘調查報告書

一 吹上口保存整備事業に伴う発掘調査 一

平成24年3月

和歌山市まちづくり局 まちおこし部 和歌山城管理事務所

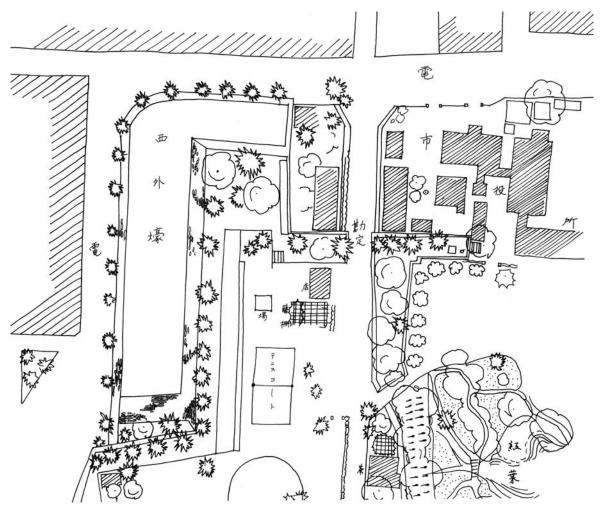
参考図 1 「和歌山公園平面図」部分

大正14(1925)年発行の「和歌山和歌浦遊覧案内地図」(口絵7)以前の和歌山市街図には、道路部分以外の堀は埋められておらず、まだ石垣の表示がある。しかし、「昭和四年三月現在」の「和歌山公園平面図」(参考図1)は、現西外堀の東端から旧吹上大御門前部分までの堀が埋められ、吹上御門跡両側の石垣の表示がなく、御勘定御門から北に真っ直ぐ道路が付けられている。これは昭和4(1929)年発行の「和歌山都市計画街路網図」(口絵8)や昭和6年発行の「大和歌山市街地図」(和歌山市立博物館蔵)でも、同様である。大正14年から昭和4年頃までに、現けやき通り南側の吹上口前の堀が埋められ、石垣も撤去されたと考えてよかろう。

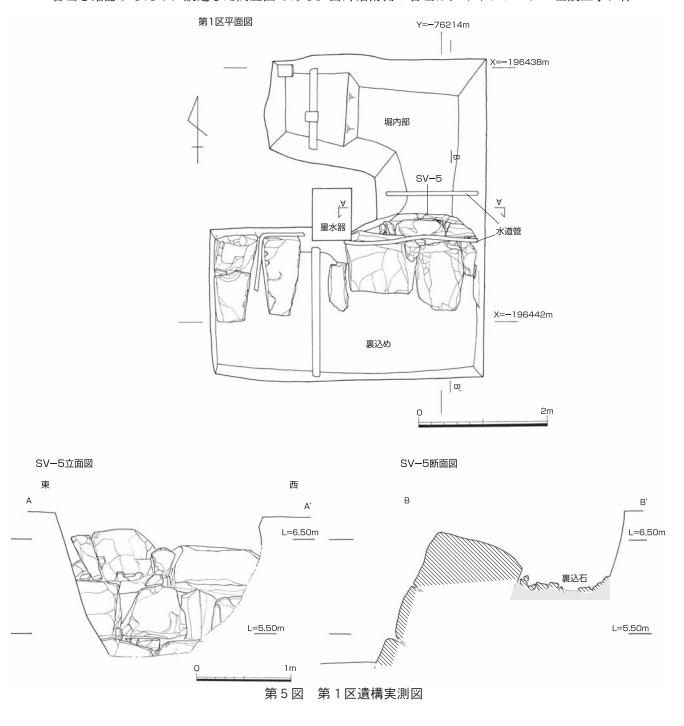
SV-5は第1区の中央やや南よりを東西に貫く形で検出した石垣で、現存する西外堀南側石垣の延長上に位置し、比較的遺存状況の良好な石垣である(第5図、図版3・4)。石垣は、奥行き1.0m程度の砂岩を使用し、打ち込みハギの布積みしたもので、東西長4.2m、堀底に向けた高さ1.4m分を検出した。この石垣の傾斜角度は67°で、石材には幅10cm程度の矢穴を顕著に確認できた。この石垣の裏込めは、直径10~30cmの砂岩円礫を用いている(図版4上)。また堀内部の状況は、北から南に向け下降する粗砂層が褐色系のシルト層を間層として5単位以上確認できた(図版4下)。

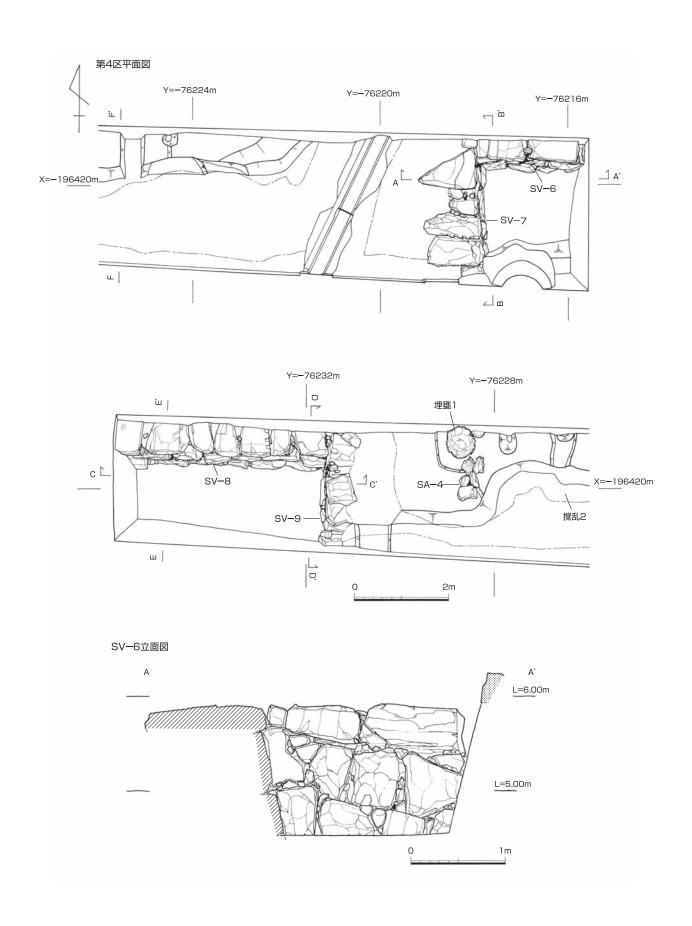
第6図 第4区遺構実測図1

この他、橋架かりに関係する遺構として考えられるものに石列(SA-4)がある(第 6 図、図版 7 下)。SA-4 はSV-9 前面から3.0m(一間半)の間隔をもってSV-9 に平行してのびる石列で、石材は長さ $30\sim40$ cmの砂岩と結晶片岩が混在するものであり、北壁直下には礎石とも考えられる直径30cmの砂岩円礫も含まれている。また一部は近代のものと考えられる埋甕 1 によって石材が抜き取られている。そして、先述した江戸時代の最終整地である粘土がこの石列によって止められている状況も確認できた。さらに、SV-7 と平行する石列は確認できなかったものの、粘土層がY=-76222m付近で東側に落ち込む状況を確認し、この両者の間(約6.0m=三間)が橋幅である可能性が考えられる。

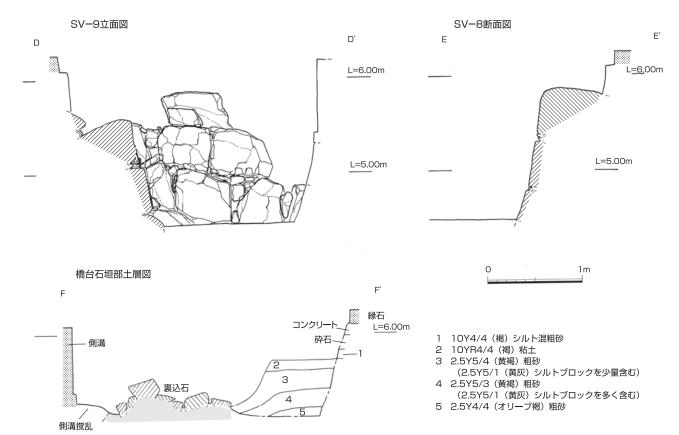
第7図 第4区遺構実測図2

$SV-6\cdot8$ は、現存する西外堀北側石垣の延長上に合致する地点において検出できた石垣で、 $SV-6\cdot8$ とも一部は普請時の天端石まで残存しており極めて遺存状況の良いことが確認できた(第7・8回、図版  $6\cdot7$ )。また $SV-6\cdot8$  間の約14.0m(七間)は、 $SV-7\cdot9$  の石垣によって南側に張り出していることが確認できた(第7回、図版  $6\cdot7$ )。これらの西外堀北側及び張り出し部に伴う石垣は、奥行き0.6~1.2m程度の砂岩を南側石垣と同様の打ち込みハギの布積みしたもので、両者とも堀底に向けた高さ1.4m分を検出した。また石垣の組み合わせ部が算木積みによって構築されていることから、石垣普請時に張り出し部を築造していたことが確認できた(図版 7 上)。これら石垣の傾斜角度は、SV-6が  $77^\circ$ 、SV-7が  $78^\circ$ 、SV-8が  $74^\circ$ 、SV-9が83°である。張り出し部の石積み状況は、 $SV-7\cdot9$ とも天端石の大半が失われているものの、やや堀内部に向かって下降する状況が窺われる。また張り出し部の長さは、SV-7の裏込石の範囲から復原すると約4.0m前後(二間)の可能性が考えられる。これら石垣の裏込めは、石垣前面から3.0mの範囲まで直径10~30cm程度の砂岩円礫が密に入り、その背部に粗砂を数単位に突き固め、江戸時代と考えられる最上層に厚さ10cmの褐色系粘土を用い面を仕上げている状況が撹乱 2 の壁面及びサブトレンチによって確認できた(図版 8 下)。堀内部の状況は、張り出し部の東西とも第1区と同様北から南に向け下降する粗砂層が褐色系のシルト層を間層として3単位以上確認できた(図版 8 上)。

石垣全体の観察からは、石垣面がすべて被熱を受け剥落しやすい状態であることを確認し、石列 (SA-4)を含めすべて被熱による赤変あるいは煤の付着が観察できた。また、北壁面の観察からは明らかに異なる深さで第二次大戦時と考えられる焼土層を検出していることや遅くとも昭和9年に調査区周辺の西外堀が埋められたとされることから先述の被熱は、明暦元 (1655) 年に起こったいわゆる明暦の大火による被熱である可能性が考えられる。

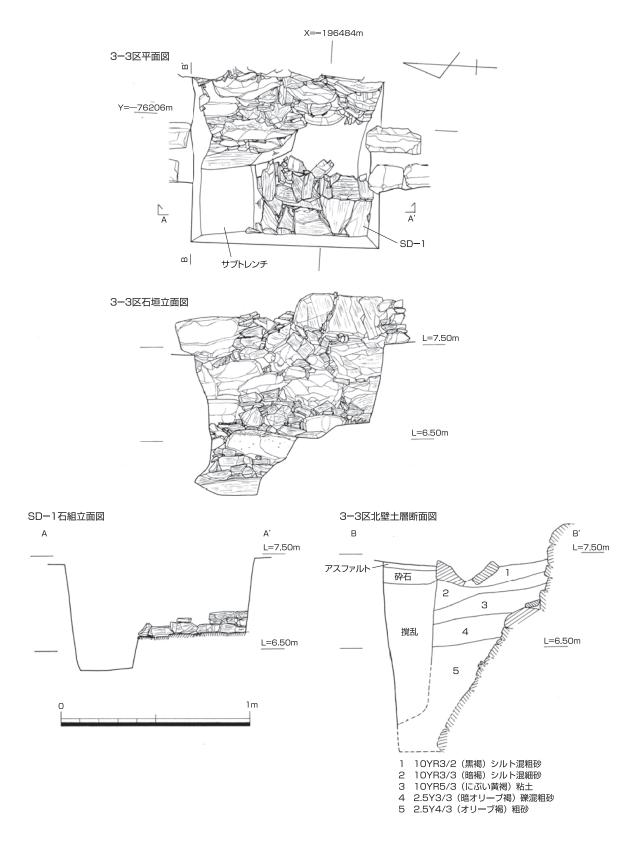
第13図 3-3区遺構実測図

3-3区では、調査区の南半部において石組溝(SD-1)を検出した。石組溝の北半部は過去に立てられていたとみられる電信柱の掘削孔により撹乱されていた。石組溝は底石に結晶片岩の加工石材を組み合わせ、側石には比較的厚みのある結晶片岩を3段以上平積みして構築している。石組溝の幅は西壁面に確認できる石材が現存するとすれば40cmとなる。また溝底の標高は6.7mである。また石組溝について第3区を通して考察した結果、その勾配は2.5°であることがわかる。

この調査区は撹乱孔を利用してサブトレンチを設定し、石垣基底部の状況確認を行った。その結果、地表面から2.0m(標高5.4m)の深さで石垣基底部を検出した。しかし、石垣前面の堆積が粗砂層の単一層であったことと翌日の降雨によって壁面が崩落し標高5.9mの深さまでの記録となった。

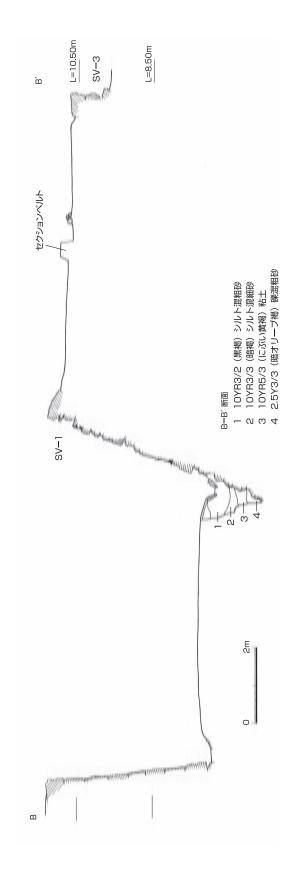
第16図 第2· 3区櫓台石垣断面図2

この他、第  $2 \cdot 3$  区を通した櫓台の横断面及び縦断面の作成を行った(第  $14\sim17$  図)。その結果、  $SV-1\cdot3$  の横断面による石垣の傾斜角度は $69\sim70^\circ$  の角度におさまり、極めて緻密な勾配を持たせていることが判明した。また、櫓台北面のSV-2 は中位が張り出した状態に陥っているものの、  $73^\circ$  の勾配で保っているものと考えられる。さらに、第 16 図B - B' 断面図に示した御勘定御門西側東面石垣は、砂岩の切石を用いた打ち込みハギの布積み石垣で $84^\circ$  の勾配をもち、角度的にも第  $1\cdot4$  区で検出した西外堀の石垣勾配に類似する。

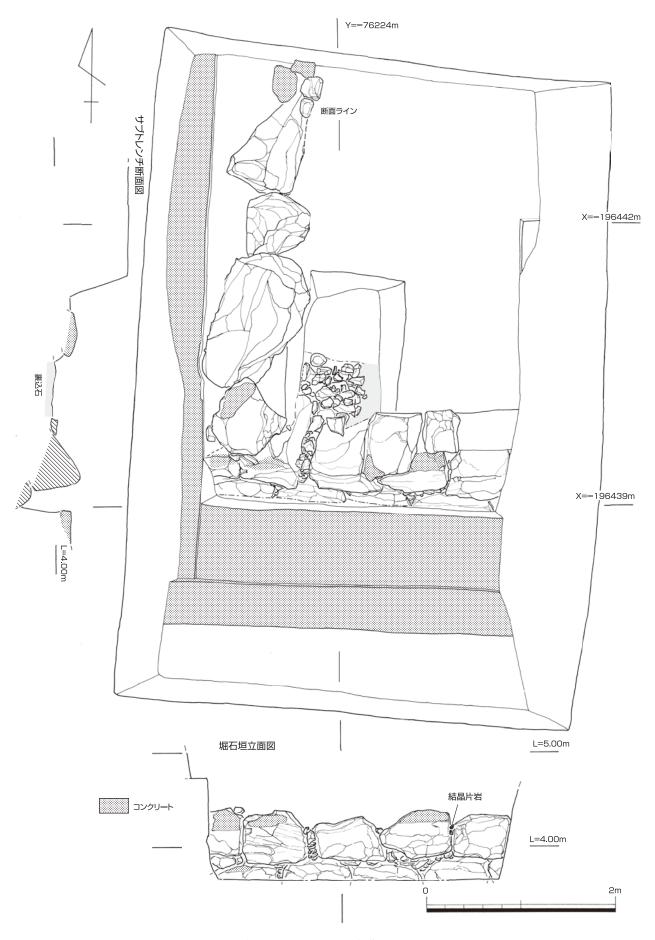
第18図 1-1区遺構実測図

1-1区の調査は、まず、機械掘削を行ったが、現在の整地土が約1.7mの深さまで堆積しており、その層までを掘削したところ堀石垣の一部が露出した。その後、堀内部を人力で掘削したが、深さ約60cmで堀内部を埋め戻したとみられる粗砂層に達したことから、堀部分は現地表面から深さ約2.2mまで撹乱された状況が判明した。石垣の堀側面はコンクリートで固定されており、旧中消防署建物のコンクリート基礎に連結されていた。石垣調査のためコンクリートを破砕し、堀内部を約50cm掘り下げ、2段目石垣の途中まで露出させることができた。石垣の裏込調査のため、中央部にサブトレンチを設定して掘り下げたところ、堀石垣が露出した深さから約40cmで石垣裏込となり、堀石垣の内部は現地表面から深さ約2.4mまで撹乱された状況が判明した。遺構に伴うとみられる堆積土は堀内部を埋め戻した粗砂層のみであり、この層の色調は10YR3/3(暗褐)であり、掘削対象が狭小であったため遺物は出土しなかった。

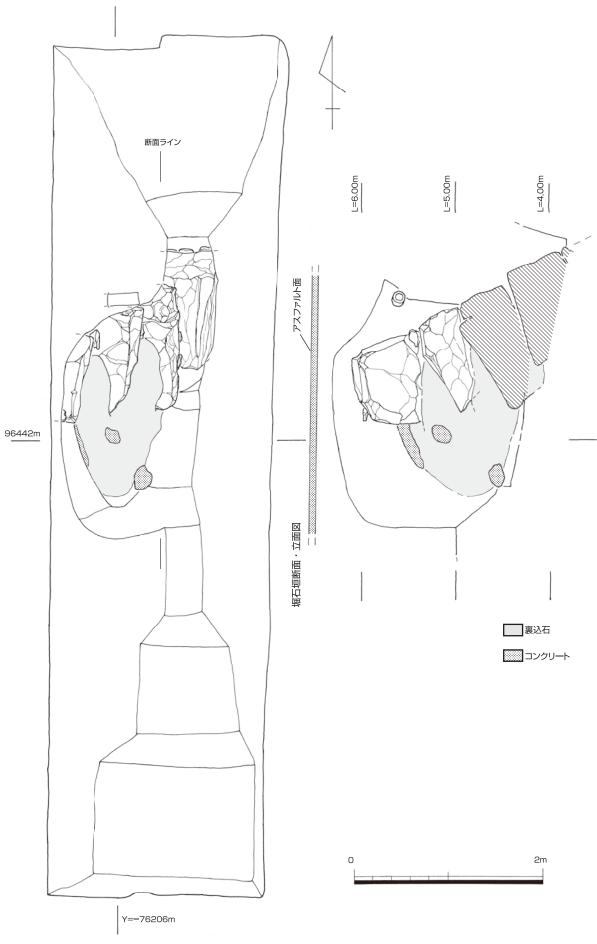
第19図 1-2区遺構実測図

1-2区の石垣は、最上段の標高6.10mを測り、標高3.80mまでの範囲で縦に1列4段分を検出した。石垣面は幅70cm以上、高さ50~70cmで、奥行き90~120cmを測るもので、石垣面に用いた石材は砂岩割石、石材側面に矢穴がみられるものもあり、裏込石に砂岩円礫・角礫、結晶片岩角礫が用いられている点など1-1区検出の石垣と共通している(第19図、図版25・26)。

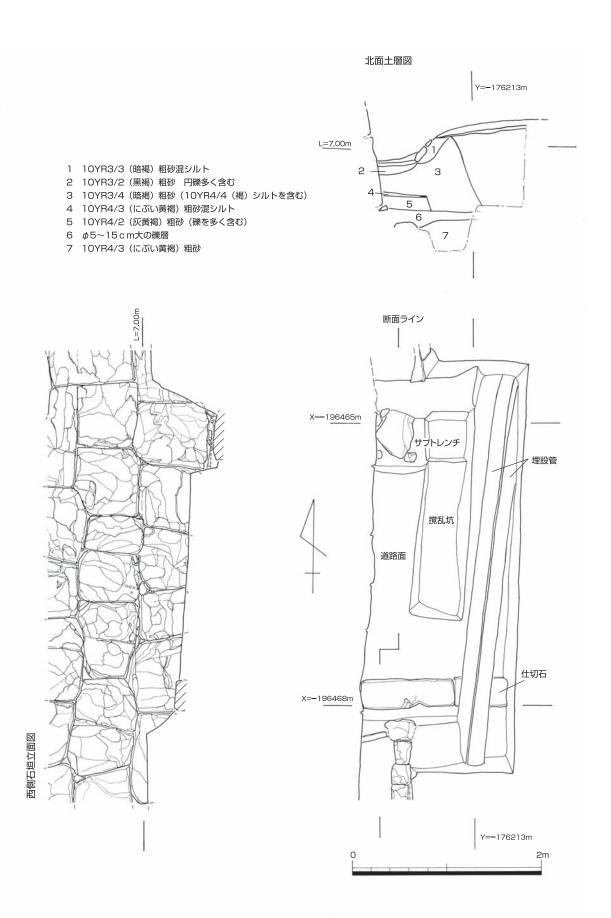
第20図 1-3区遺構実測図

1-3区では、第4層上面で江戸時代の遺構面を検出した。遺構は、御勘定御門に関する仕切石がある。仕切石は御勘定御門西側東面石垣面に接して設置されており、石垣面に直交する東西方向

に2石分を検出した。石材には砂岩が用いられており、上面と北面は平滑に加工されたものである。仕切石を挟み南と北で江戸時代の道路面を検出したが、南側は標高6.75m、北側は6.65mを測り、道路の傾斜を緩和する機能を持ったものとみられた。また、御勘定御門西側石垣構築時の整地層などを検出しており、この石垣は標高6.40mから積み上げられたものと考えられ、詳細な時期は不明ながら仕切石や道路面と同時期に築造されたものと考えられる(第20図、図版27・28)。

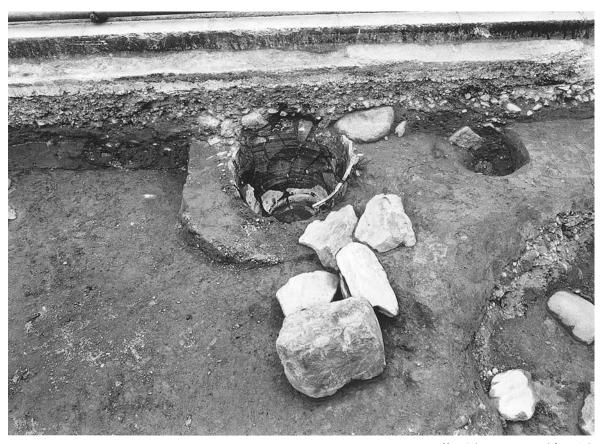
第4区 SA-4 (南から)
