# 史跡和歌山城第33次発掘調査 現地説明会資料

平成22年12月23日（木・祝）午後1時30分～3時30分

和歌山城管理事務所・和歌山市教育委員会

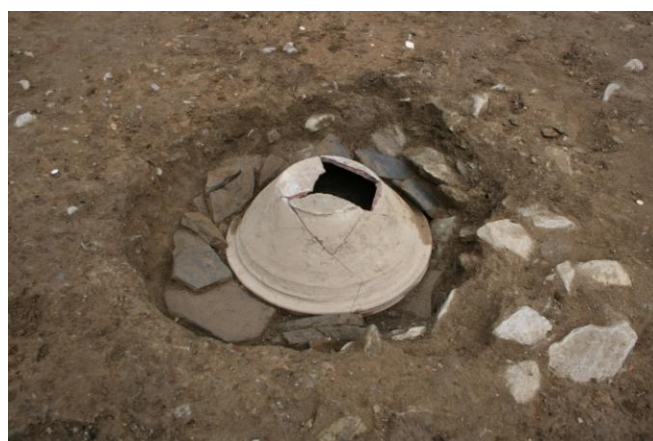
地鎮・鎮壇土坑（西から）

**地鎮・鎮壇土坑** 直径約 60 cm、深さ約 25 cm の穴を掘り、一辺 15 cm 程度の瓦片を詰めて半分の深さまで埋めた後、そこに直径 35 cm、深さ 12 cm の未使用の播鉢を伏せ、土をかぶせて埋めたものです。御座之間の床下にあたる場所で検出したもので、その特殊な状況から江戸時代後期の建て替え時の地鎮・鎮壇の遺構と考えられます。

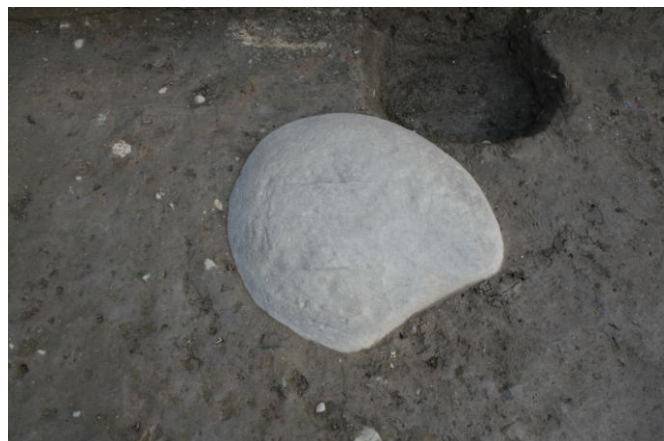
柱の痕跡を残す礎石（西から）

**礎石** 建物の礎石を17ヵ所で確認しました。ほとんどが砂岩<sup>さがん</sup>の自然石で、大きいものは直径0.7m～1m、小さいものでは直径40cm程度の規模を測ります。なかには礎石上面に一辺21cmを測る方形の柱痕跡がみられるものがあり、そのことから礎石の上には角柱が据えられていたものとみられます。礎石のなかには

方柱状に加工された  
ものが2基あり、その  
ひとつは花崗斑岩（熊  
野地方の石材）を用い  
たものです。

これらの礎石は東  
西及び南北方向に並  
ぶことから、その置か  
れた位置は絵図にみ  
える建物の柱位置の  
いずれかと対応する  
ものと考えられます。  
ほとんどの礎石は側  
面を江戸時代後期の  
盛土に覆われている  
ことから、それ以前に

据えられていた礎石を江戸時代後期の建物建て替えの際にそのまま再利用したものとみられます。あきらかに江戸時代後期のものは、盛土上面にそのまま置かれたもの1基と盛土上面から掘り込まれた穴に据えられたもの3基があります。

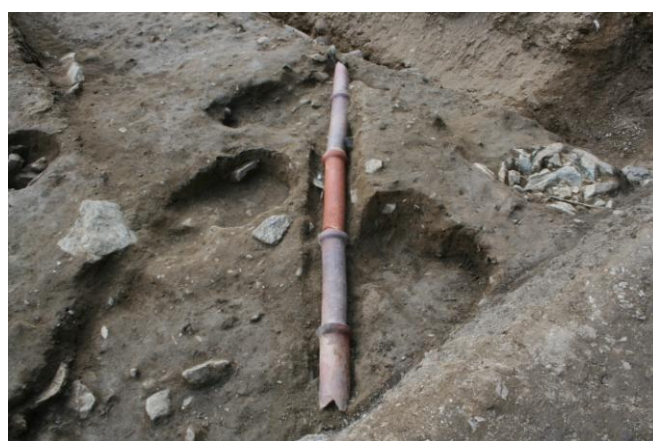
漆喰池の導水口につながる土管（北東から）

**土管** 調査区の北西隅で検出した土師質の土管で、5 個が連結した状態を保っていました。昨年度に調査を行った北側隣接地で確認した漆喰池の導水口につながるもので、ひとつの土管のサイズは直径約 12 cm、長さ約 60 cm を測ります。土管連結部は隙間を漆喰で塗り固め、漏水を防いだ工夫がみられます。

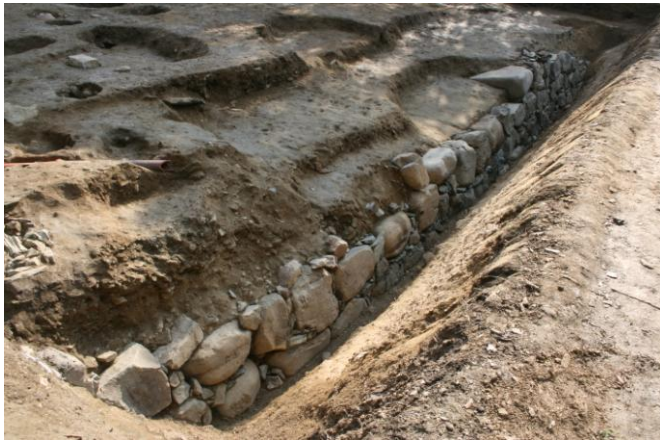
浅野期石垣（北西から）

**浅野期石垣** 二の丸西部は江戸時代前期（徳川期）に西堀を埋立て拡張したとされる部分ですが、この拡張前の西堀石垣（浅野期）を確認しました。石垣の上部は埋め立てのため石材が抜き取られていましたが、深さ 1.6m、延長約 18m 分を検出しました。昨年度の調査では長さ約 9m 分を確認しており、今回のものはその南側延長部分にあたります。

石垣は南北方向の西側に面を持つもので、砂岩の大きな自然石を<sup>のづらつ</sup>野面積みにしており、<sup>まづめいし</sup>間詰石（大きな石の隙間に詰める小さな石）に結晶片岩の割石を用いています。砂岩石材は自然石を数個に分割したものもあり、<sup>やあなあと</sup>矢穴跡（石を割るときに<sup>くさび</sup>楔を入れた穴の跡）や石垣刻印（石材表面にみられる記号）、石垣面をノミ加工で平坦化している部分などもみられます。

このような石垣と同じ積み方のものは、現在の和歌山城では全く目にすることができませんので、和歌山城の石垣の変遷を考える上で貴重な例であるといえます。

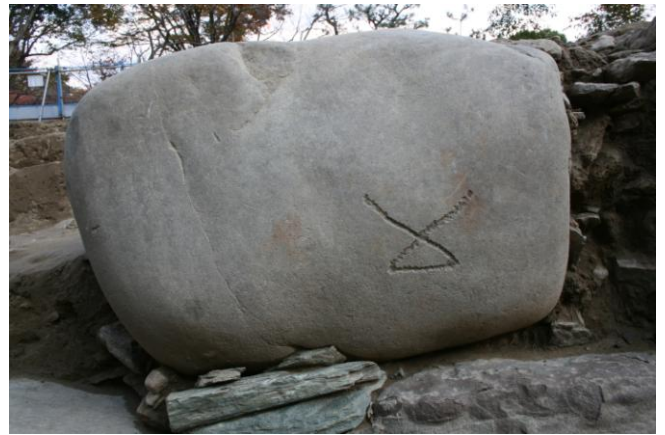
刻印のある石垣石材（西から）
