史跡和歌山城
天守郭北側土砂災害復旧事業報告書
— 史跡和歌山城第43・45次発掘調査 —

令和6年3月

和歌山市産業交流局
観光国際部 和歌山城整備企画課

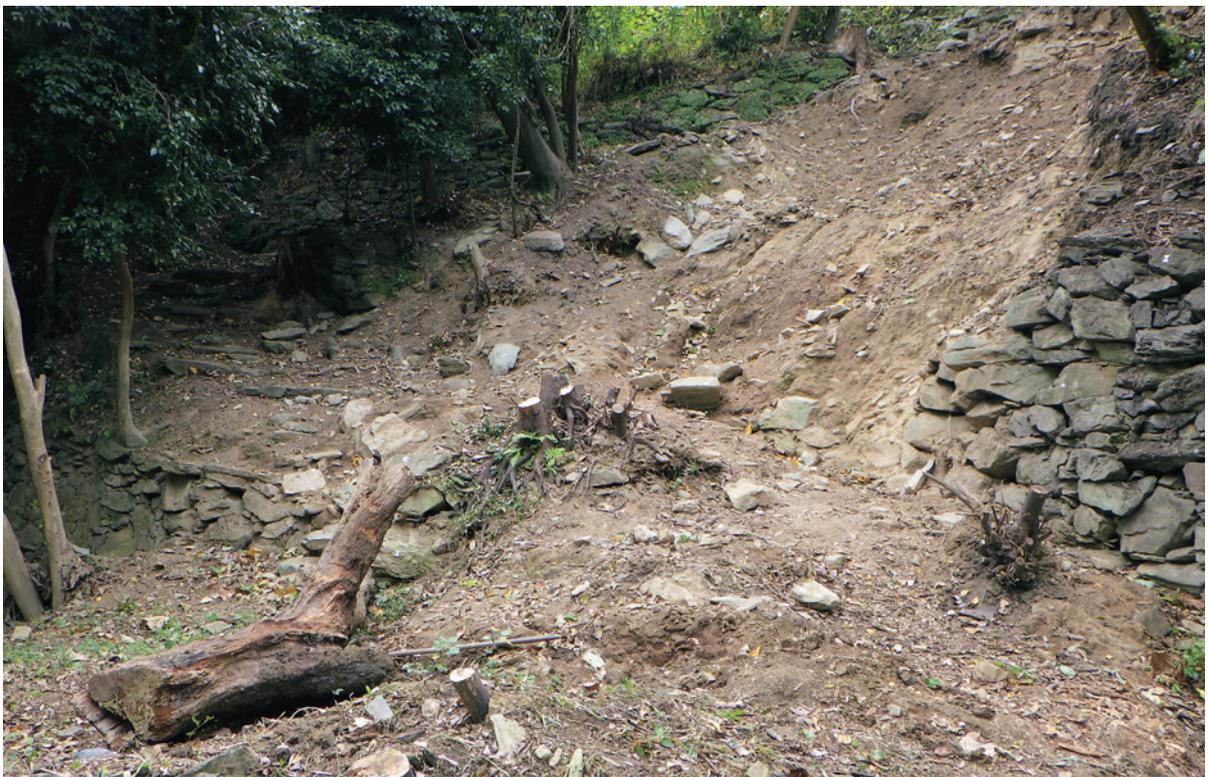
巻頭図版4 水の手郭 被災後（北西から）

この豪雨により7月6日未明、和歌山城の天守郭北側斜面2箇所において土砂災害が発生した（第1図）。東側の小天守北側崩落斜面では、東西最大約20m、南北約15mの範囲で表層土砂が崩落した。被災後の斜面勾配は1：1.3から1：0.9（約38°から約48°）程度であった。西側の水の手郭崩落斜面では、東西約15m、南北約15mの範囲で表層土砂が崩落した。水の手郭周辺においては、土砂崩落に伴い江戸時代から残る天守郭から水の手郭に至る通路や、石垣の一部も崩落した。

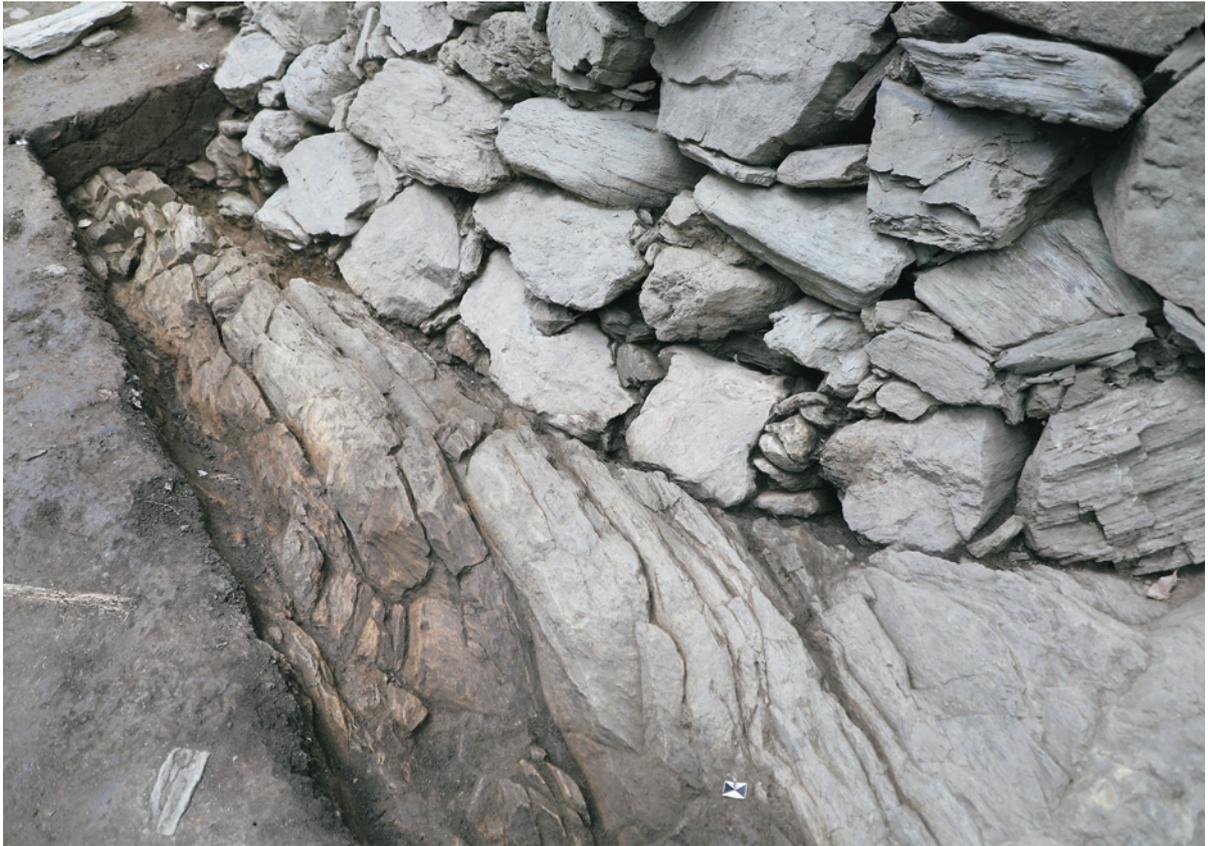
巻頭図版 7 第43次発掘調査 2区（北西から）

調査では、石垣D14の西端において基底石及び結晶片岩の岩盤を検出した（第28図、巻頭図版7、

図版8)。基底石の設置に際しては、基盤となる岩盤を幅0.20m前後、深さ0.15m前後の溝状に掘り窪め、そのなかに基底石を据えている。これは、北に向かって低く傾斜する斜面地に据えた基底石が、しだいに前面へ押し出されるのを防ぐための工夫と考える。石垣D14の基底石付近の傾斜角は、60~70度を測る。

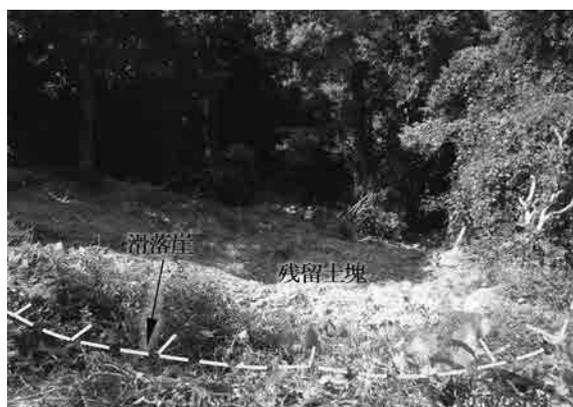
① 滑落斜面上部平坦地より下方を臨む

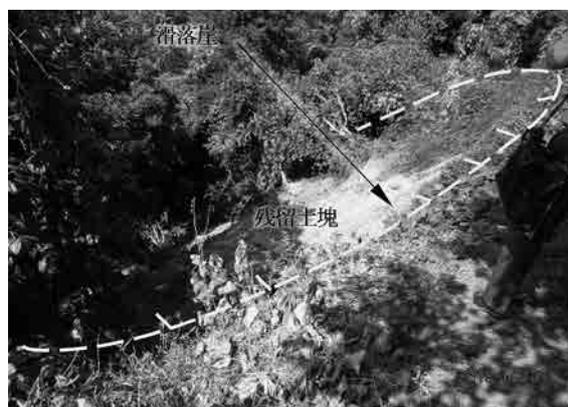
② 滑落斜面上部平坦地より下方を臨む

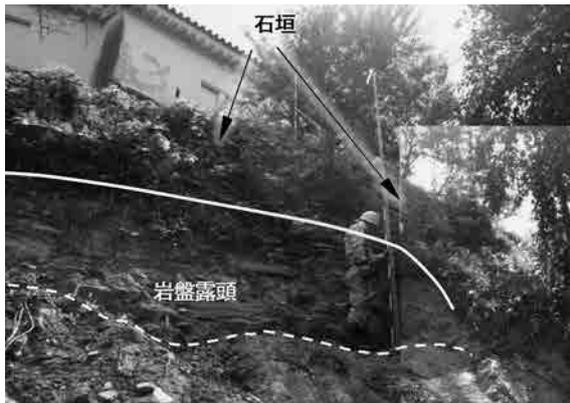
⑦斜面西側の滑落崖
(岩盤が露頭、上部の石垣は残留)

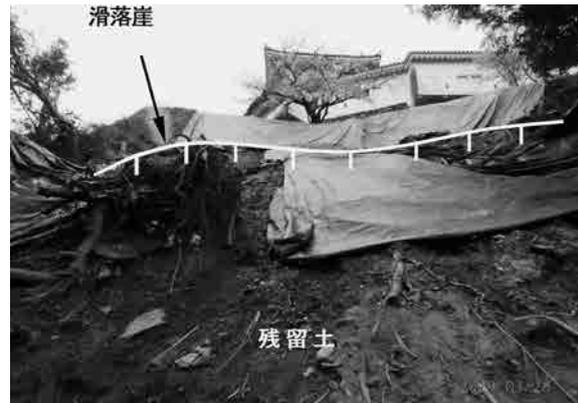
⑧滑落斜面東寄りの頂部
(手前は旧捨土を含む残留土塊)

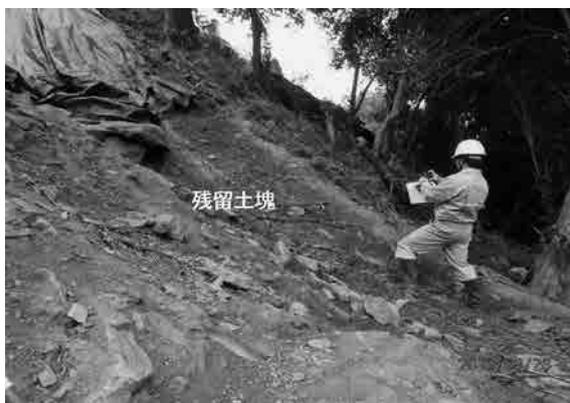
⑨滑落斜面西側表層
(岩砕を含む残留土塊)

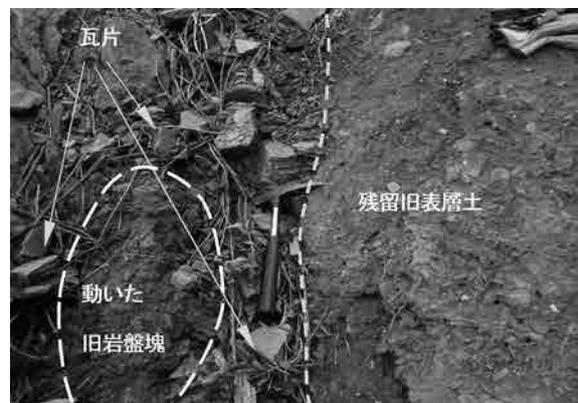
⑩崩壊斜面移動塊に混る瓦等
(右側が旧表層土、左が動いた旧岩盤塊)

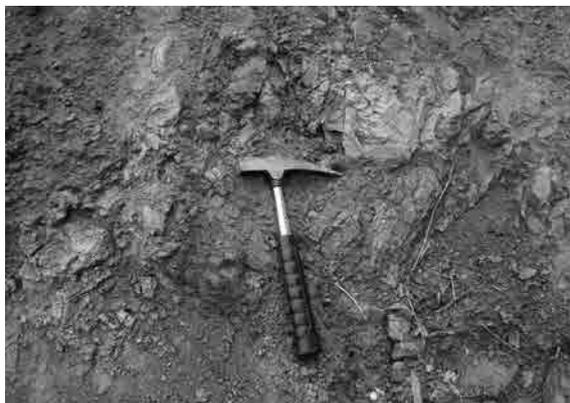
⑪地山岩盤
(岩盤上部の強風化部は下部へ流亡)

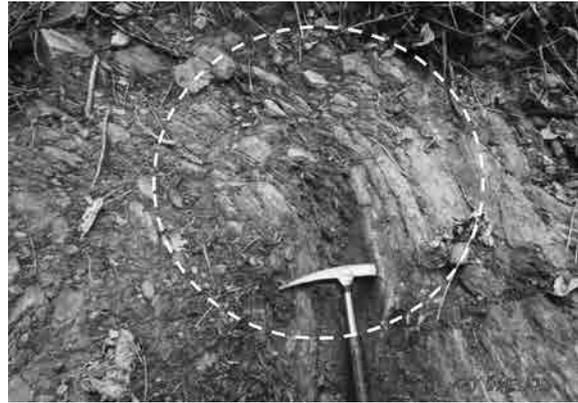
⑭崩壊斜面東端部の地山岩盤の褶曲構造露頭

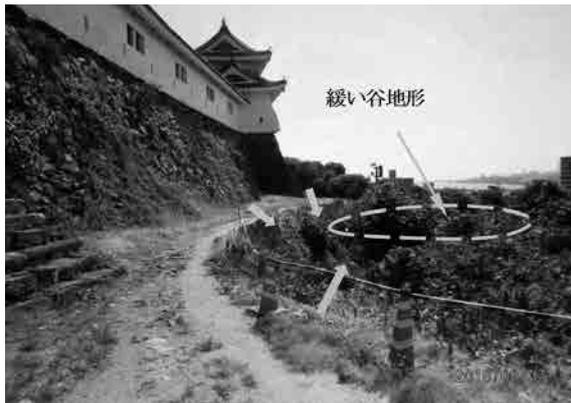
⑮ 滑落上崖部の平地部

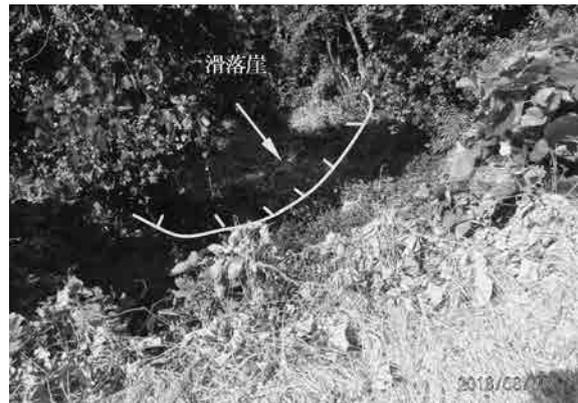
⑯ 滑落崖頂部

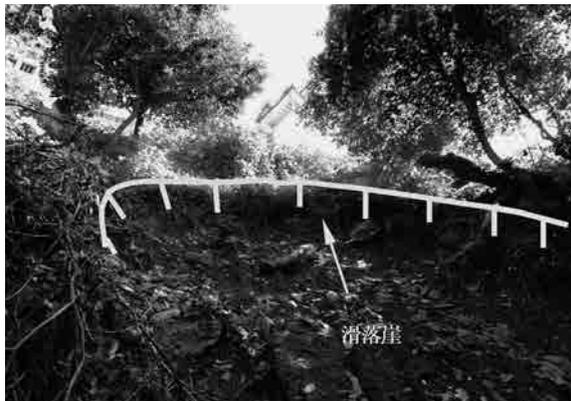
⑰ 滑落崖頂部（下方より西側滑落崖を臨む）

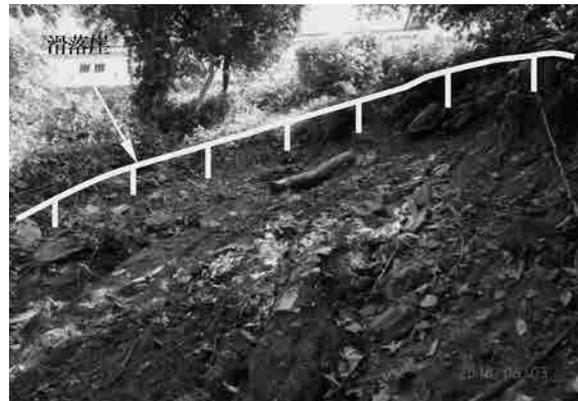
⑱ 滑落崖頂部（下方より東側滑落崖を臨む）

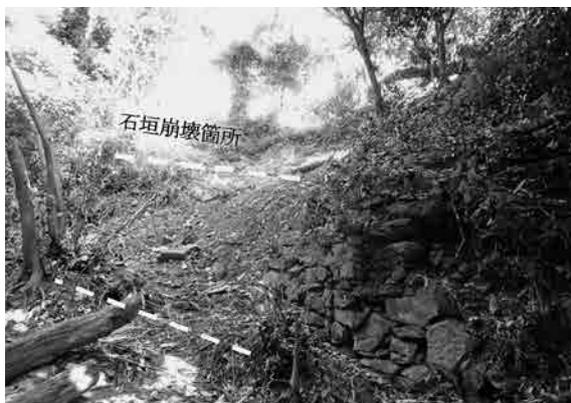
⑲ 崩壊斜面全景

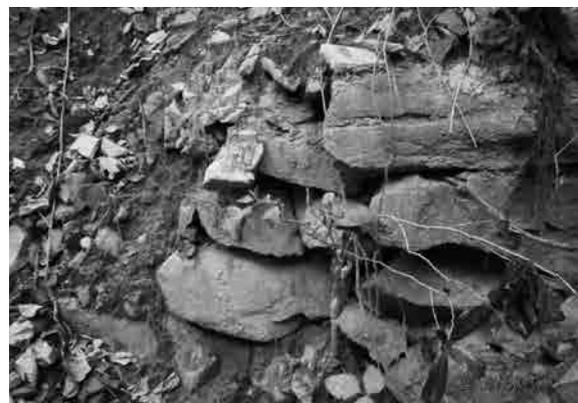
⑳ 残留石垣（押されて孕み出している）

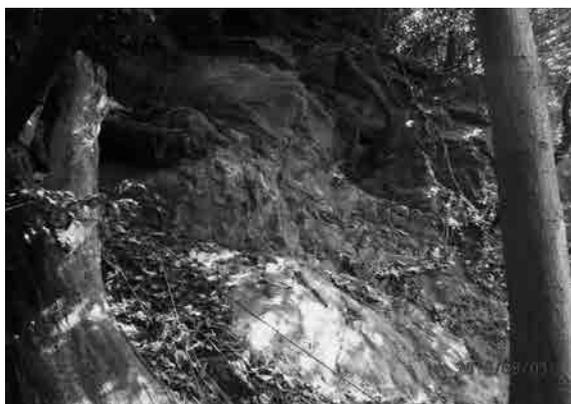
㉑ 滑落部西側斜面に見られる露頭（CM級）

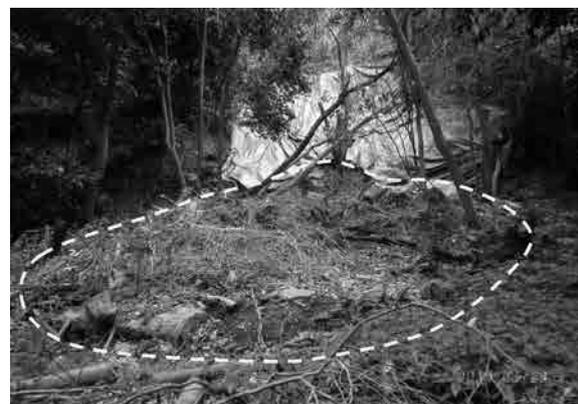
㉒ 下流部に滑落した堆積土塊

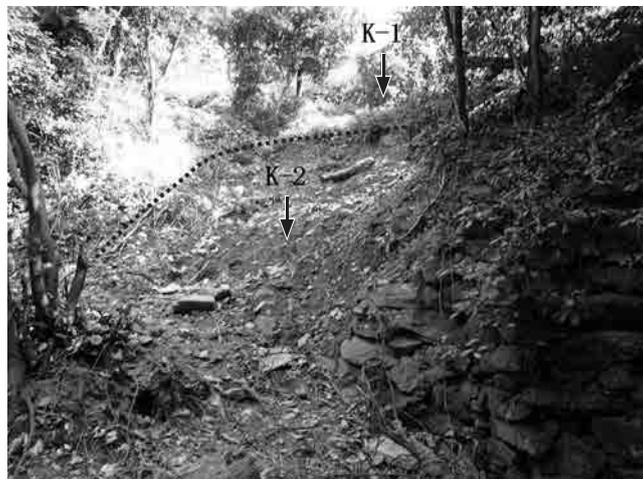
第60図 水の手郭崩壊斜面の状況と簡易動的コーン貫入試験位置

- ・ K-1 地点は滑落崖の上側に当たり約6mの石垣直下に当たる。石垣の根石は地山に接地されていると思われる。このことは、後日実施の発掘調査において（令和元年11月29日観察）確認された。
- ・ 表層を覆う崖錐性の堆積物は、上方に谷地形が無いことから薄いと考えられる。今回の崩壊は、この表層部が滑ったものであると思われる。
- ・ K-1 地点の上部1.15mまでの換算N値3回程程度までの間を表層土（旧盛土）と判断した。
- ・ 一方、K-2 地点は崩壊斜面内の下方に位置し、元の表層最上部の大部分が滑落していると思われることから上部1.20mまでを緑色片岩の強風化層と判断した。
- ・ 移動土塊は天頂部で比較的高角度の崖を伴い、下方へは表土および強風化岩層の最上部の一部を剥いだ形の土砂崩壊と解釈する。

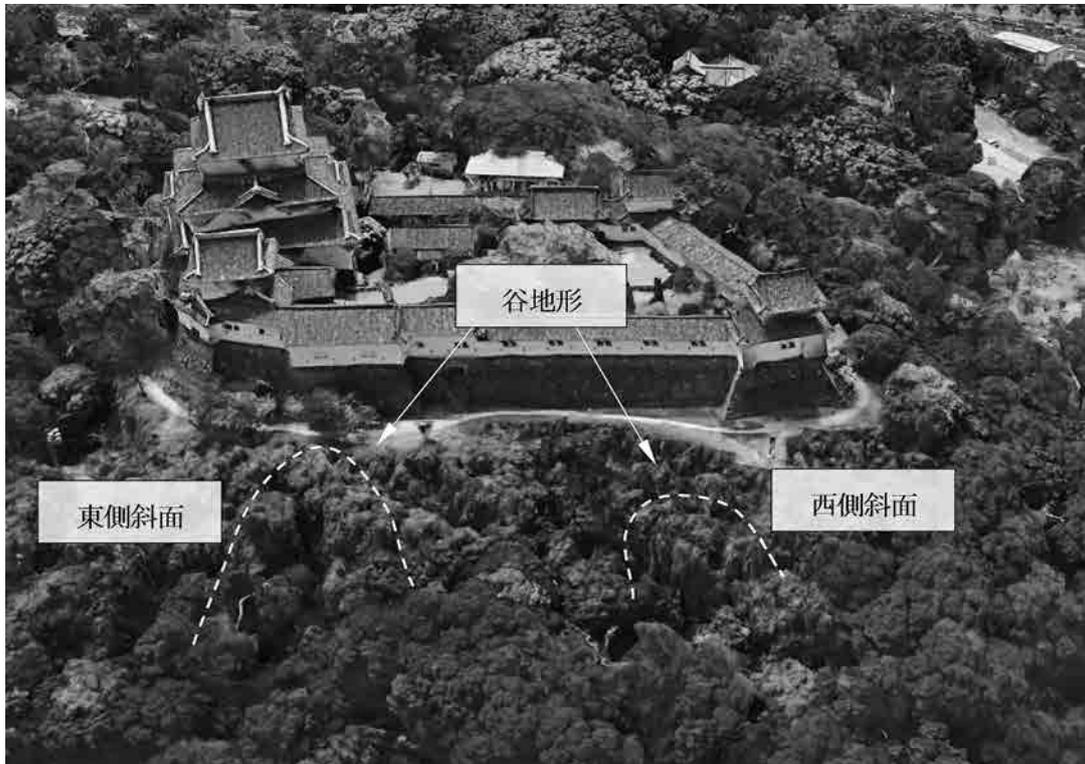
第64図 崩落箇所の地形的特徴

第64図に示すように、今回崩壊した天守郭の北側斜面2箇所は谷地形を呈しており、北側斜面全体でみると表流水が集まりやすい形状である。

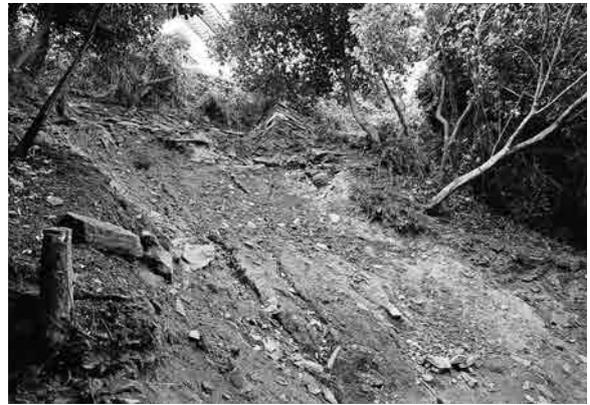
調査前の状況（地滑り部、北東から）

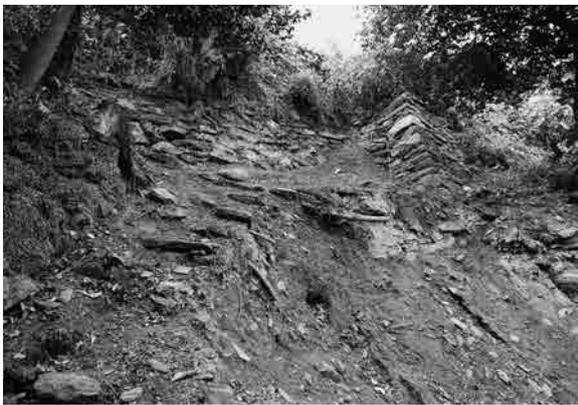
調査前の状況（地滑り部上端、北東から）

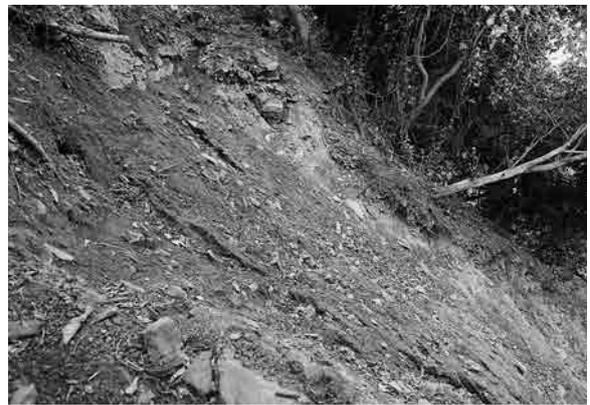
調査前の状況（地滑り部傾斜、東から）

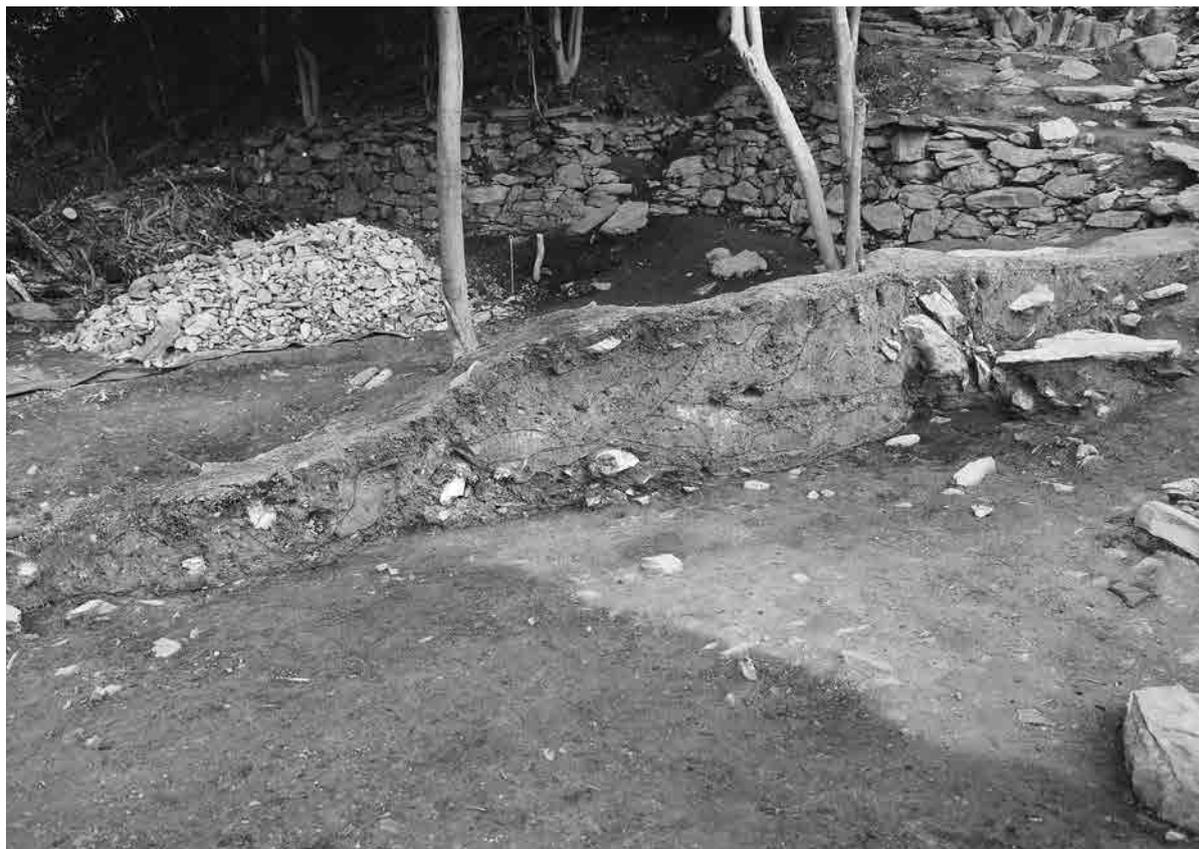
水の手郭上部地滑り崩落土地層断面（北西から）

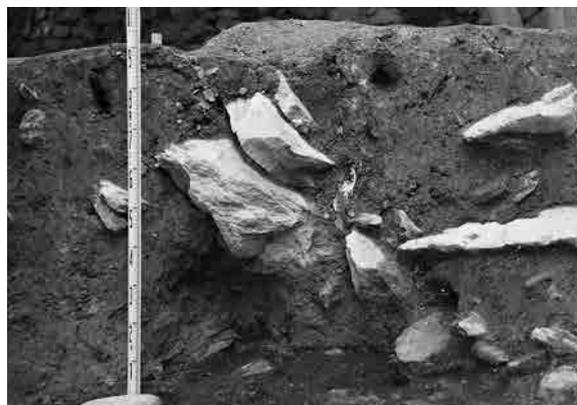
地滑り崩落土内石材a～c及び11層の堆積状況（西から）

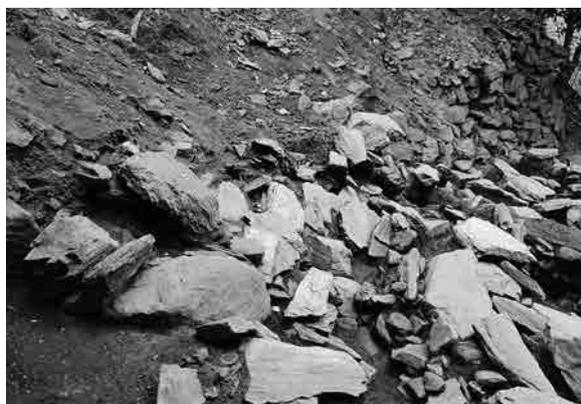
石垣D14際崩落石材検出状況（東から）

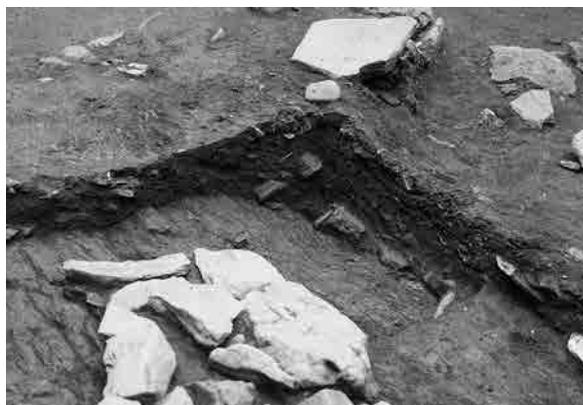
1区北西隅岩盤の落ち込み（南東から）

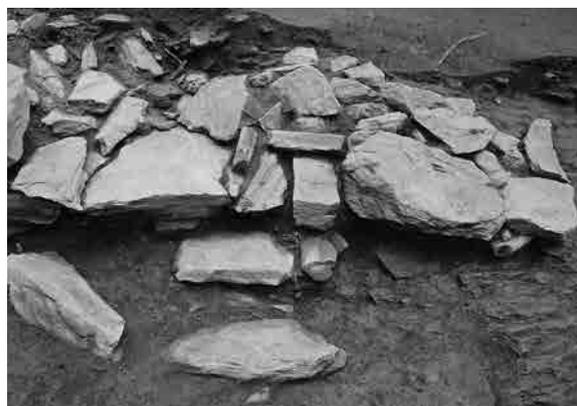
1区石垣D17西端の積みなおし部分（北から）

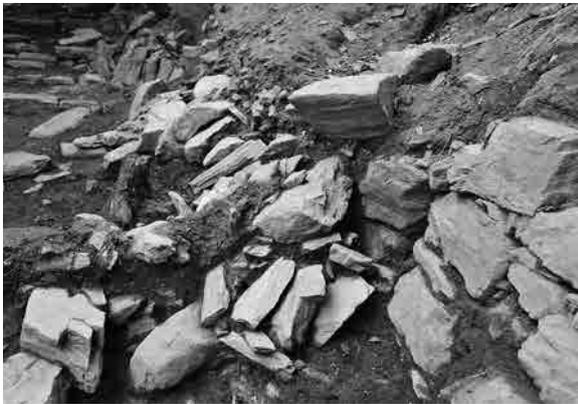
石垣D14中央部崩落状況 (西から)

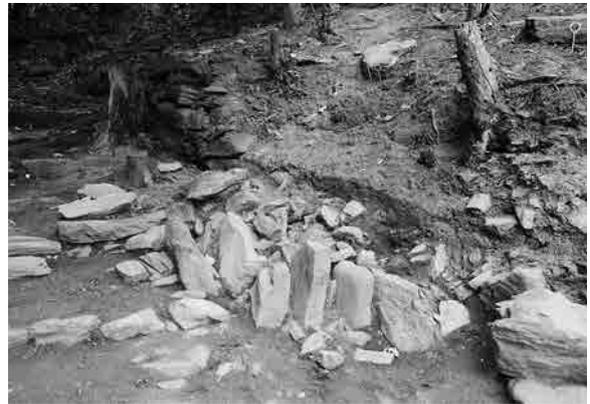
石垣D14東半崩落状況 (北西から)

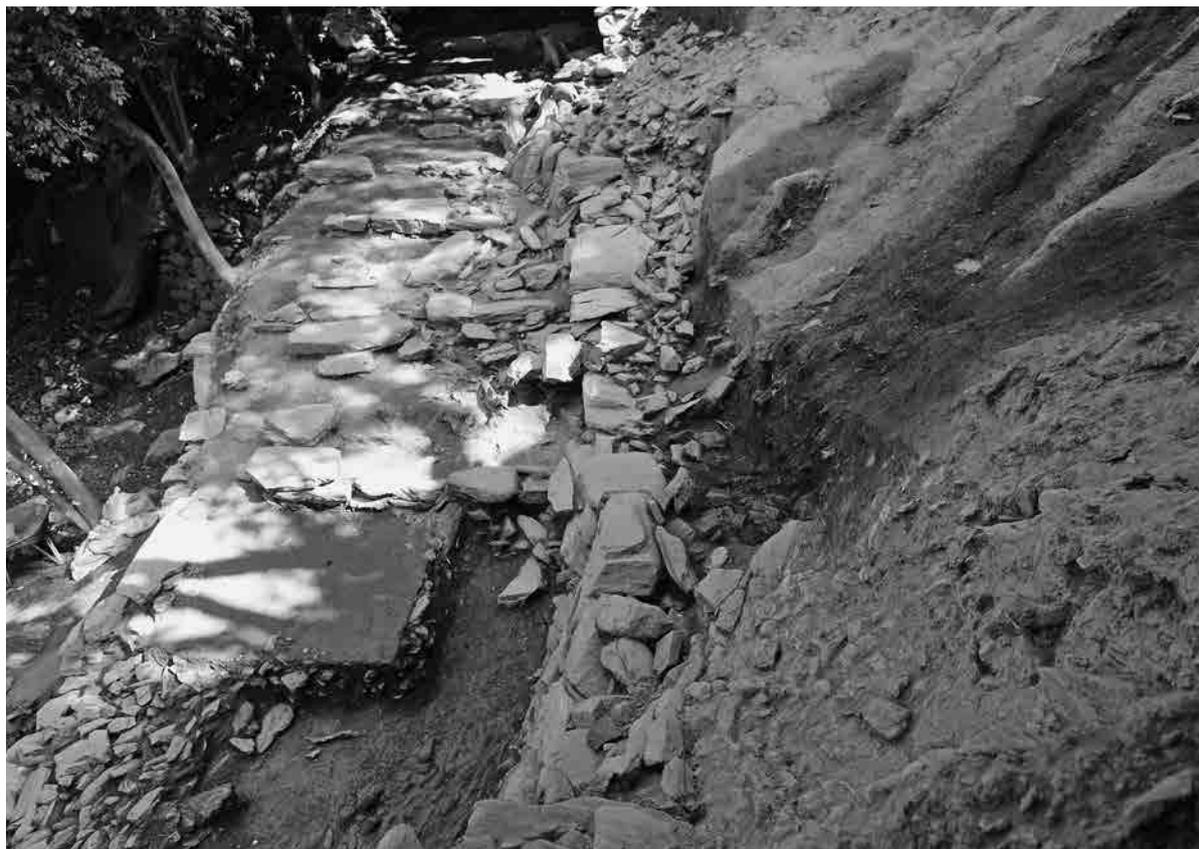
3区全景石垣D14解体前（西から）

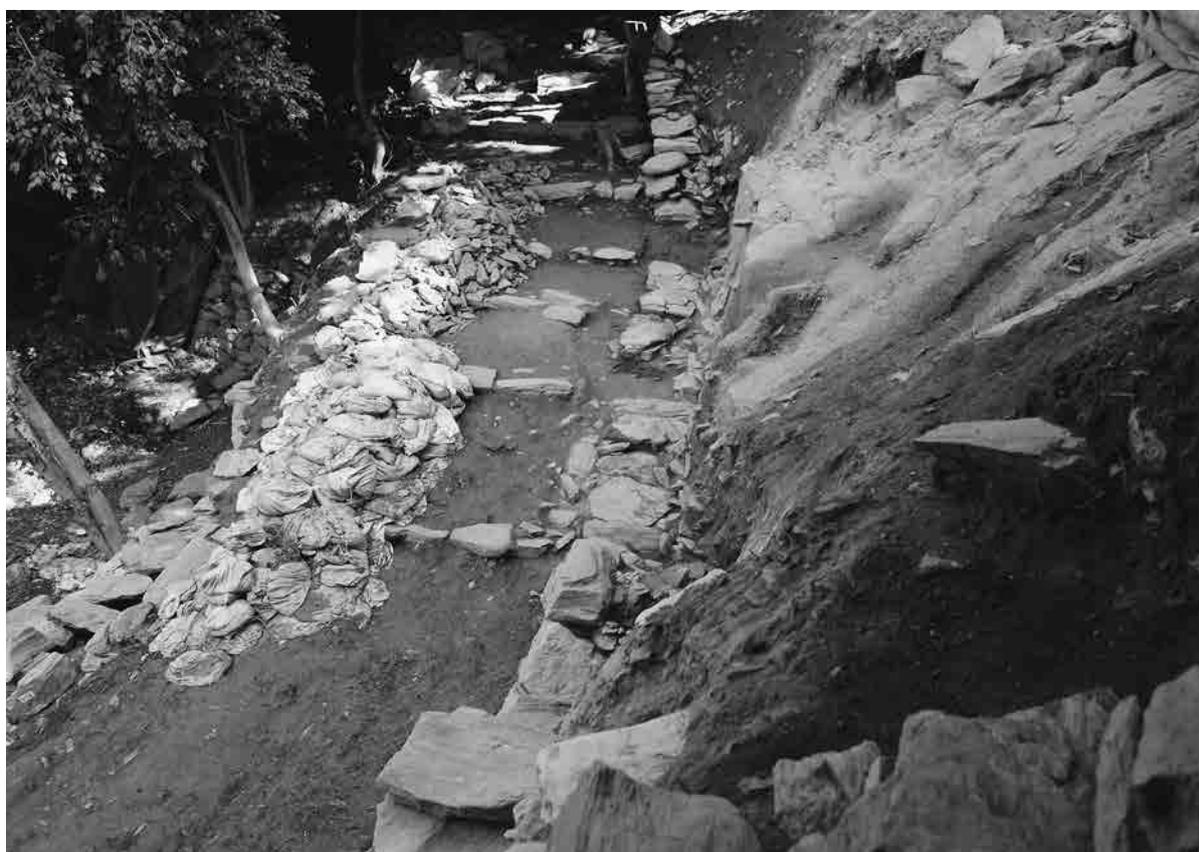
3区全景石垣D14解体後（西から）

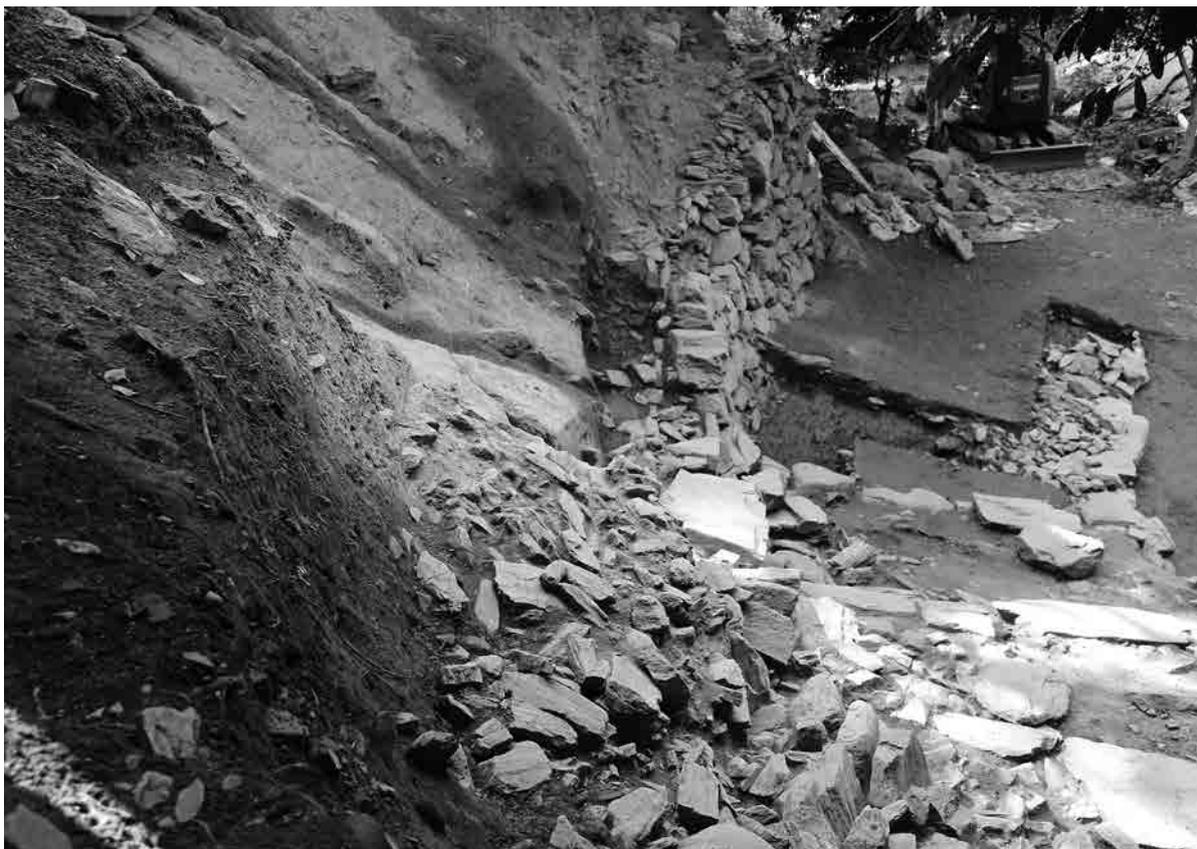
3区全景石垣D14解体前（東から）

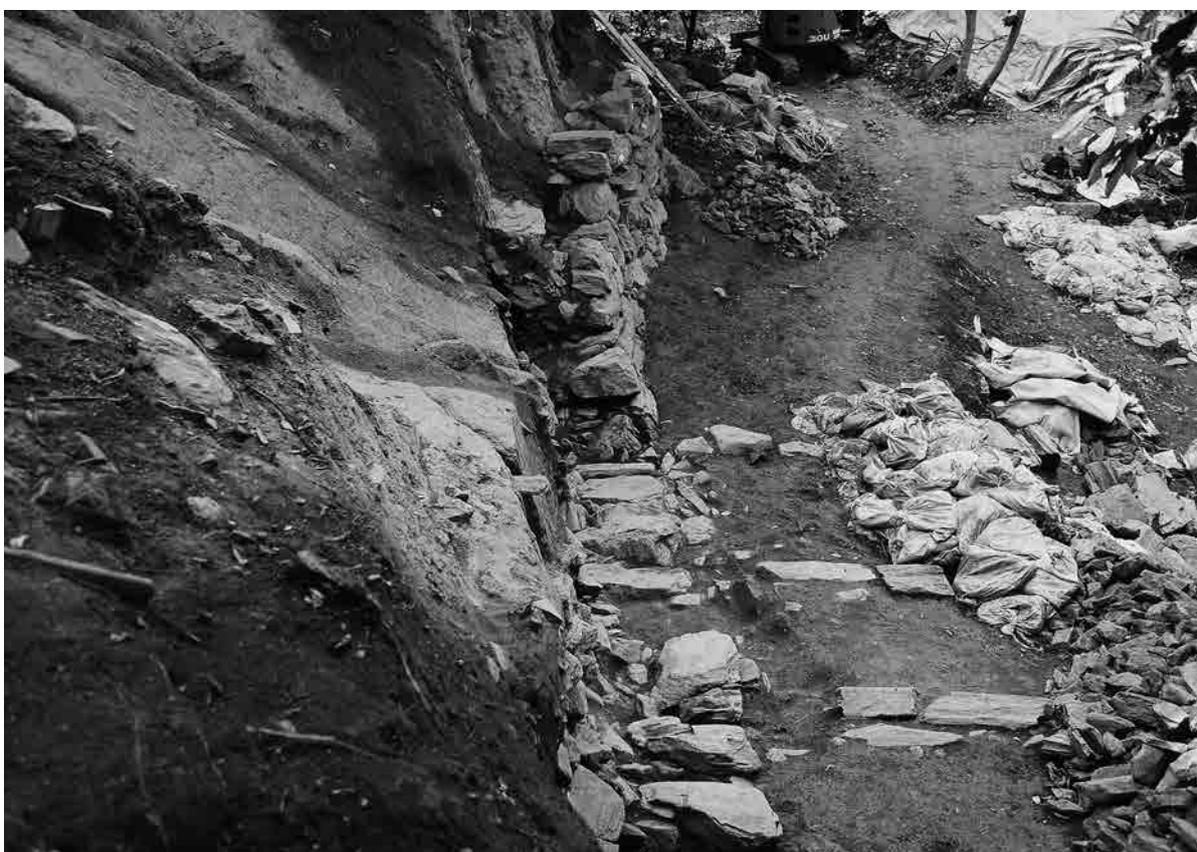
3区全景石垣D14解体後（東から）

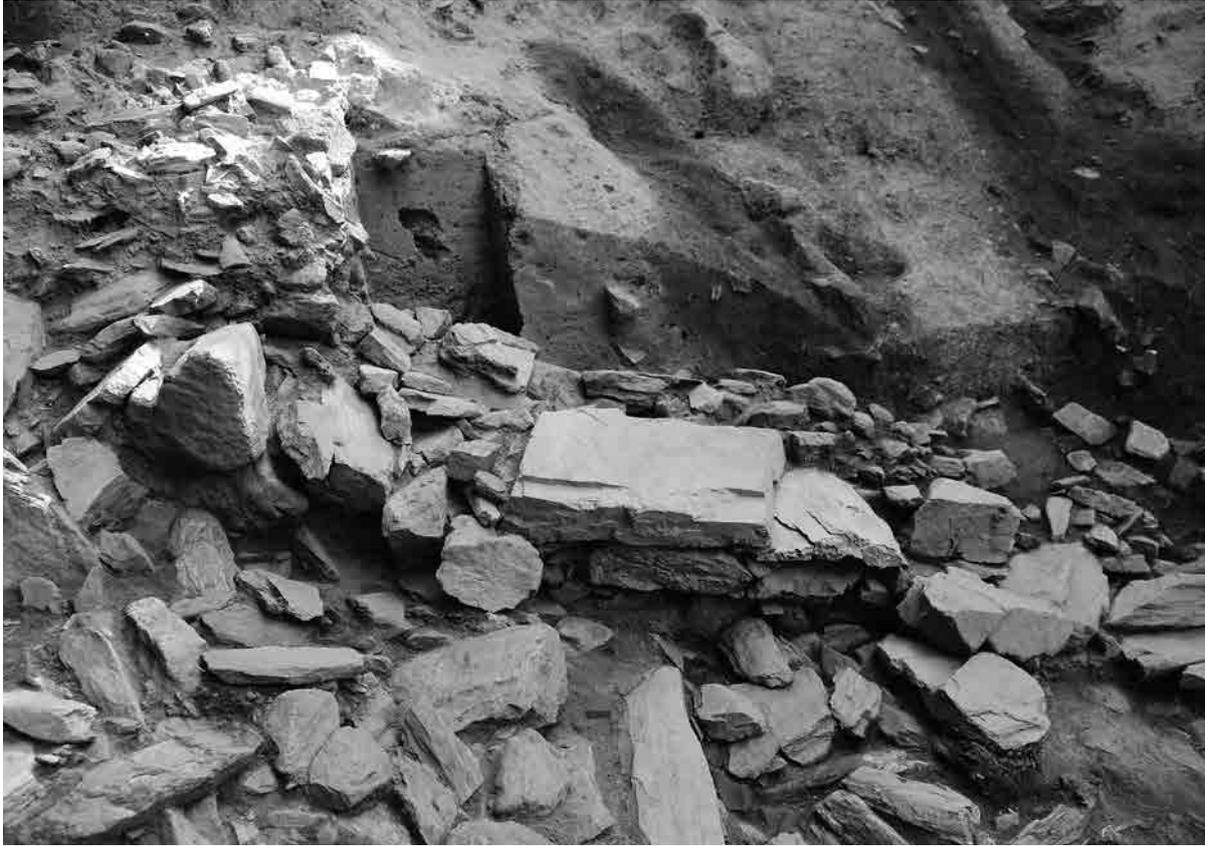
3区中央部石垣D14解体前（北から）

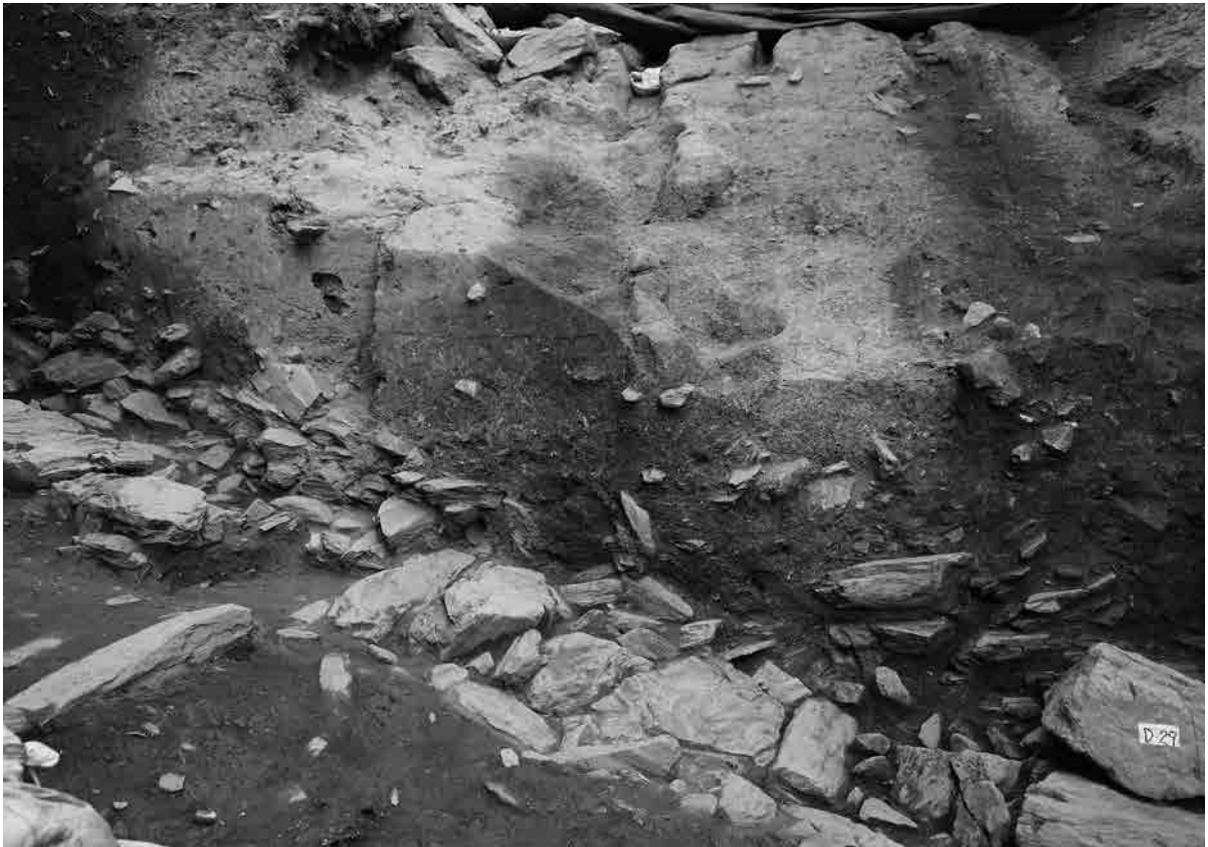
3区中央部石垣D14解体後（北から）

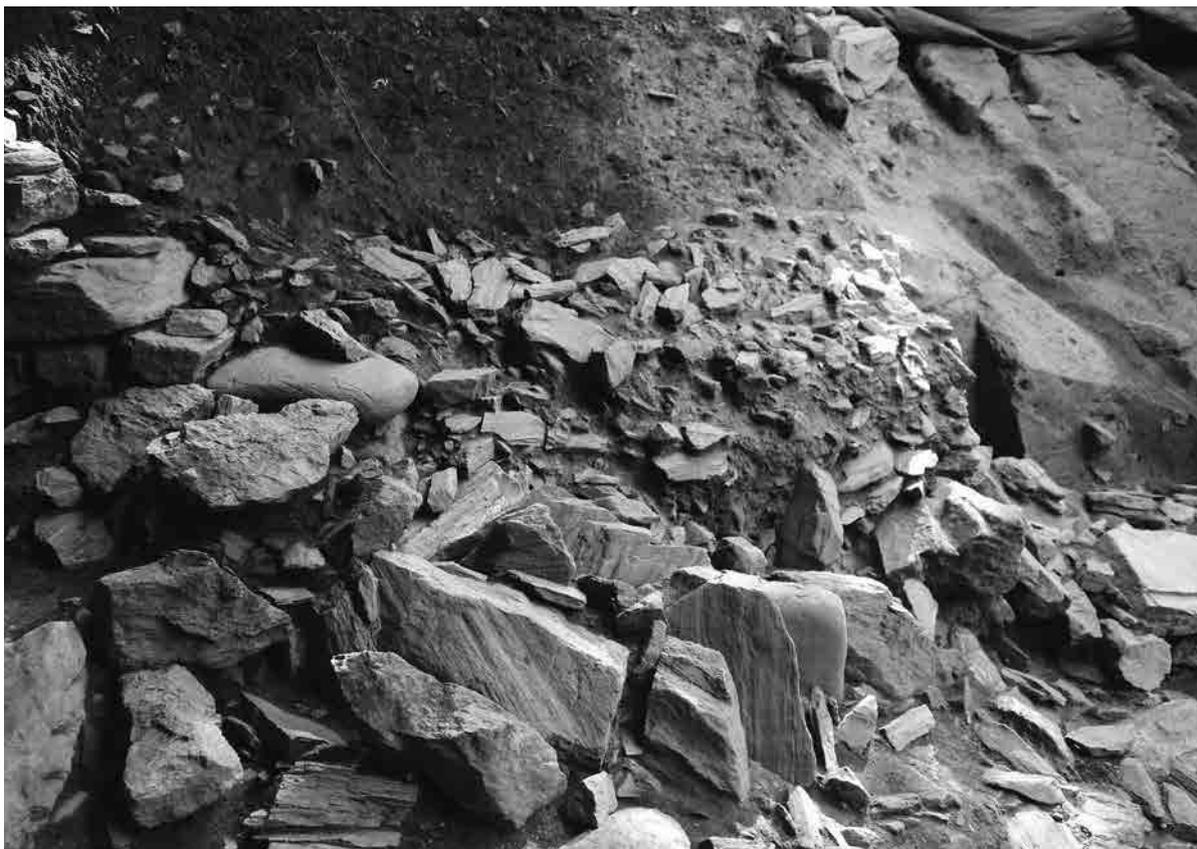
3区旧崩落部分（北東から）

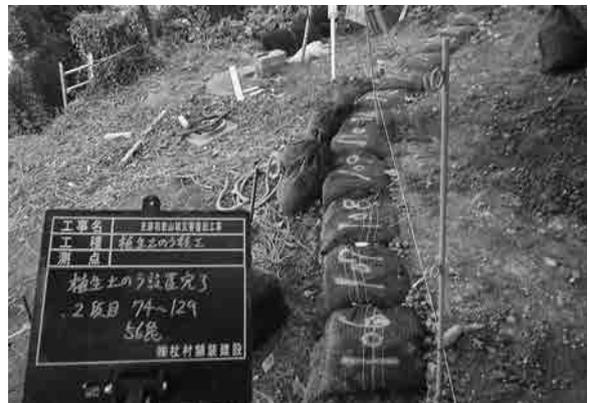
植生土のう設置完了2段目

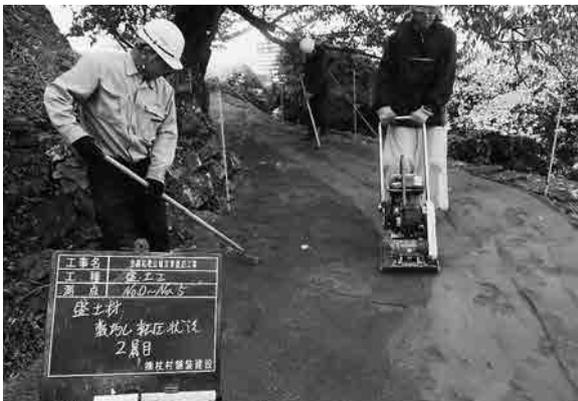
盛土材敷均し・転圧状況

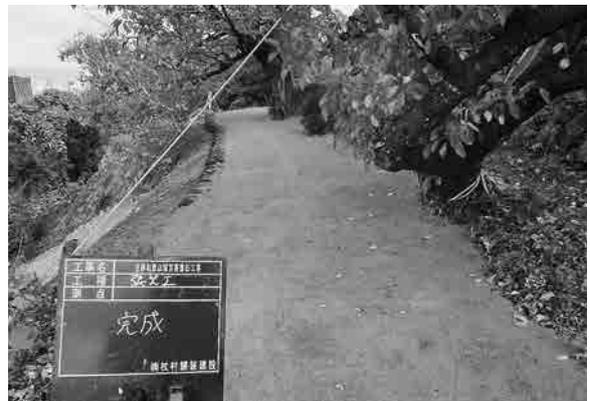
張芝工完成

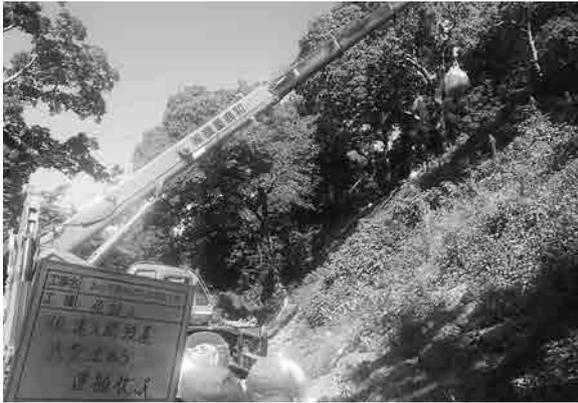
大型土のう運搬状況

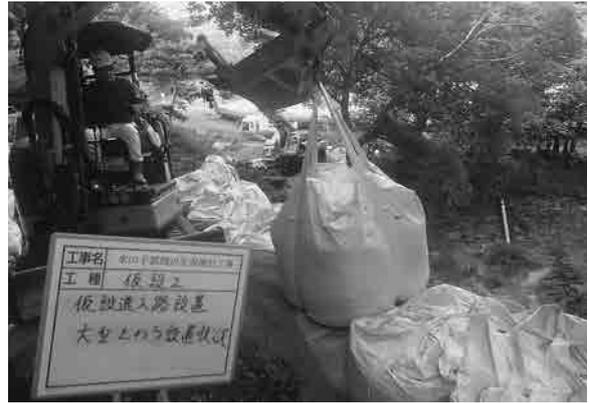
大型土のう設置状況

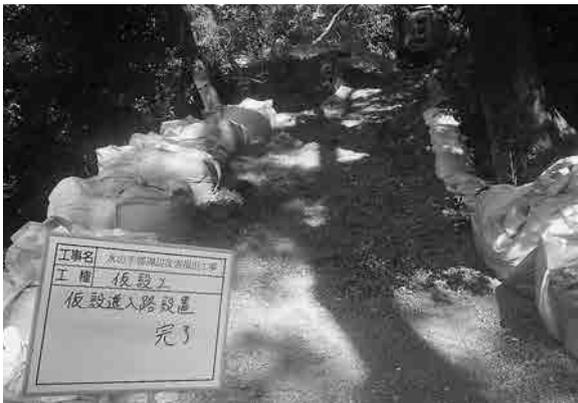
仮設進入路設置完了

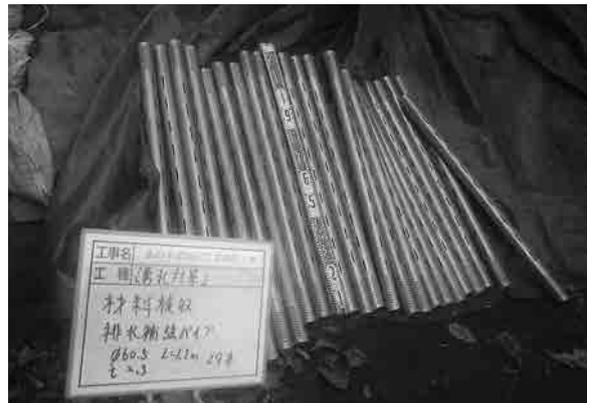
湧水対策工 排水用補強パイプ

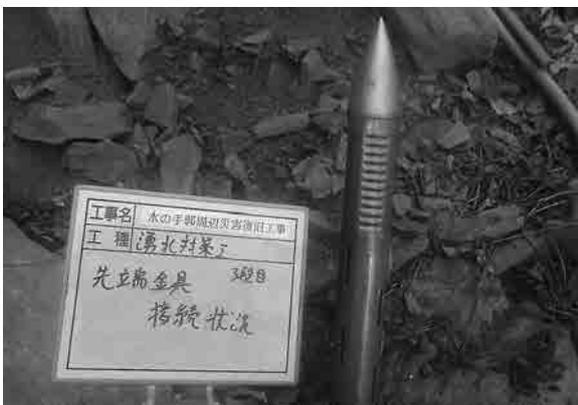
湧水対策工 先端金具接続状況

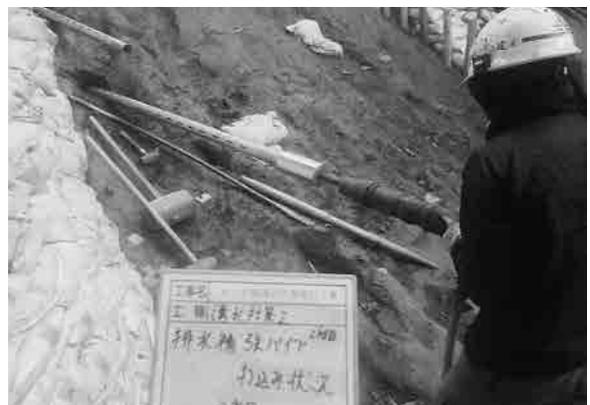
湧水対策工 排水補強パイプ2段目

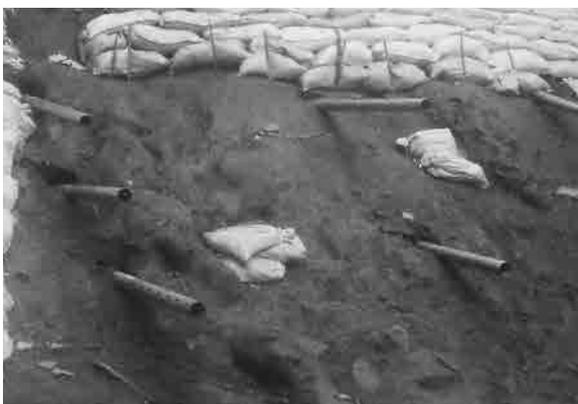
排水補強パイプ 打込み完了

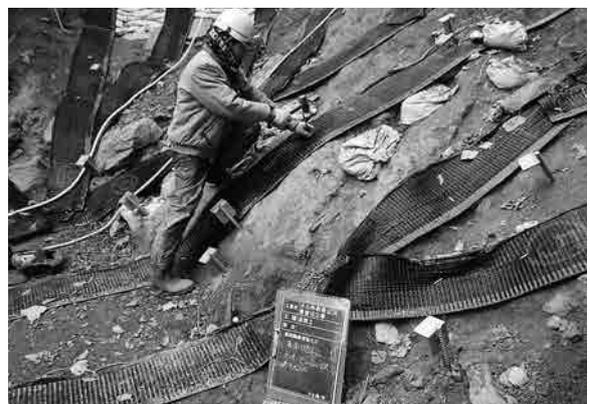
連続繊維補強土工 裏面排水アンカーピン打込み状況

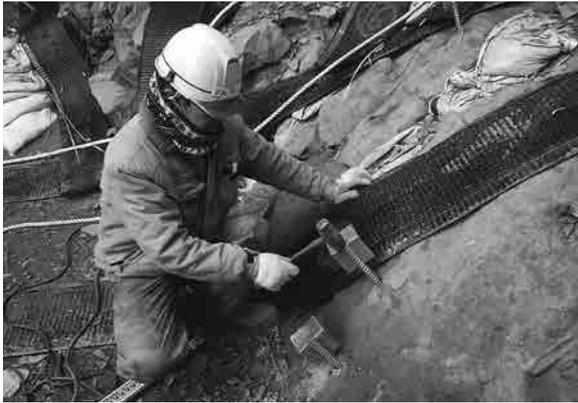
連続繊維補強土工 プレート付きアンカー打込み状況

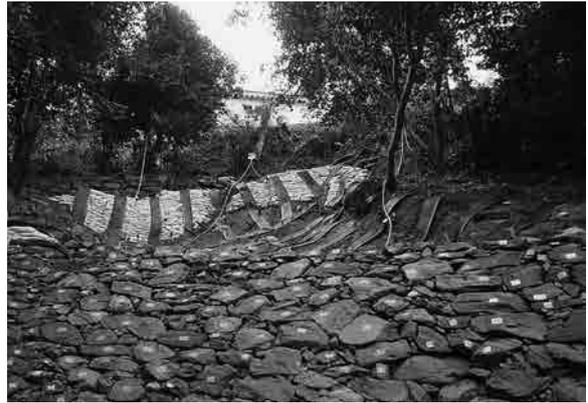
連続繊維補強土工 裏面排水設置完了1

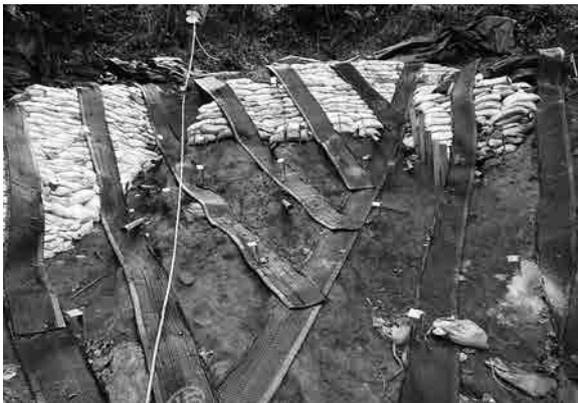
連続繊維補強土工 裏面排水設置完了2

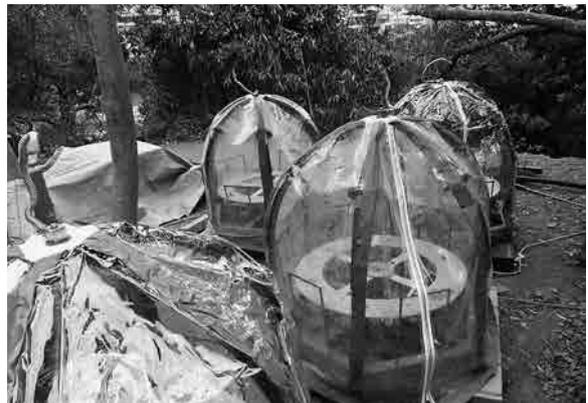
連続繊維補強土工 ボビーケース

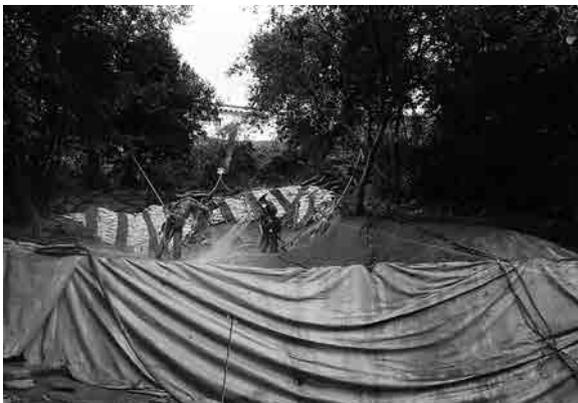
連続繊維補強土工 吹付状況1

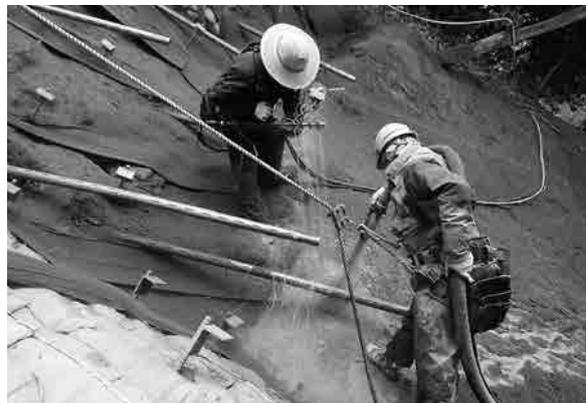
連続繊維補強土工 吹付状況2

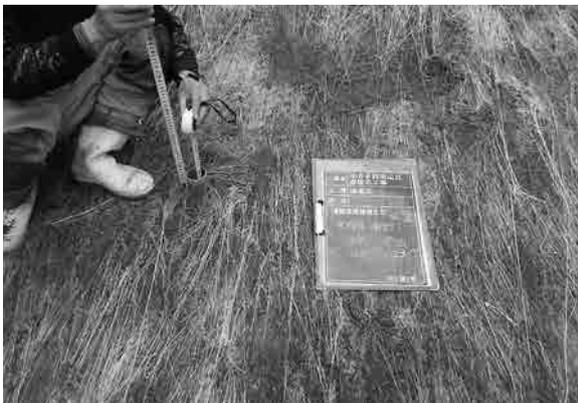
連続繊維補強土工 吹付厚確認

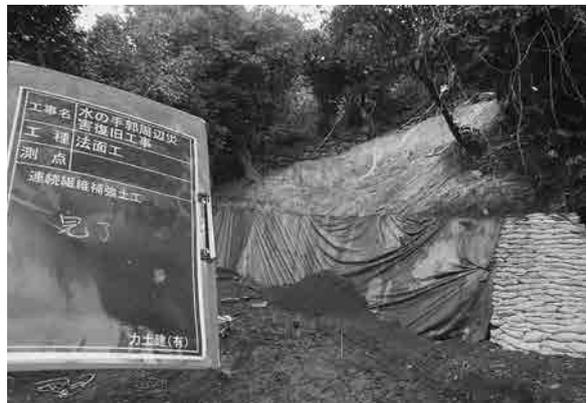
連続繊維補強土工 吹付完了

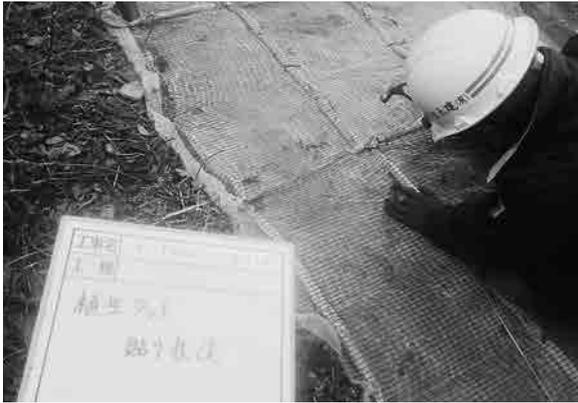
植生マット工 植生マット張り状況

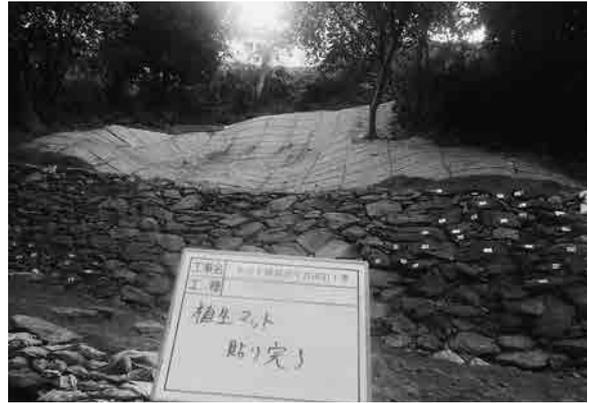
植生マット工 植生マット張り完了1

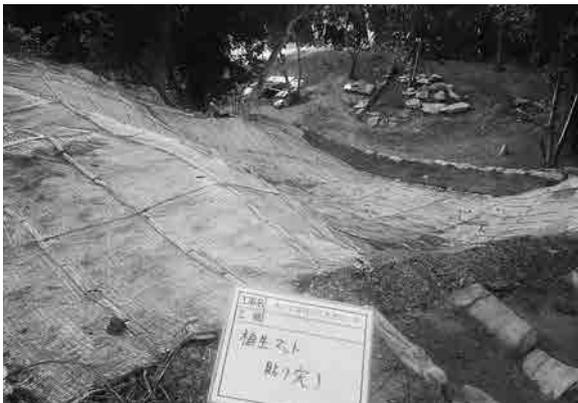
植生マット工 植生マット張り完了2

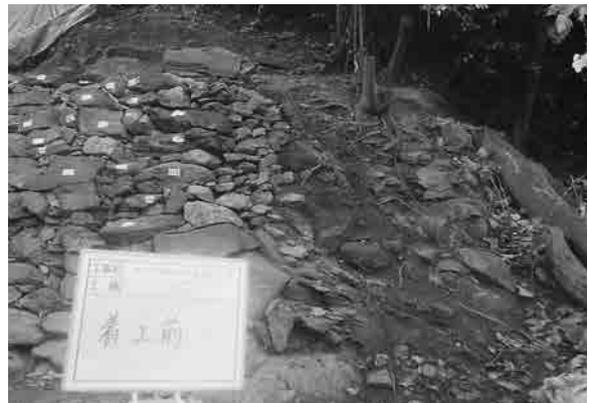
石垣保護工 (D14西端) 着手前

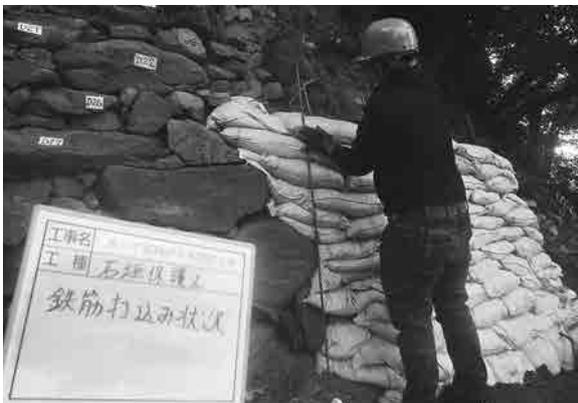
石垣保護工 (D14西端) 鉄筋打込み状況

岩盤露出部や一部石垣の欠落箇所においては、土のう積みにより現状の保護を図り、土のう表面には大型ノシバにより緑化を図った。また崩壊斜面に向かって左側の前に傾いている石垣については、高さが80cm程度と低いことと、解体修理に伴う上面斜面の掘削が江戸時代から残存している通路に及ぶため、解体修理は行わずに、石垣前面に土のうを積み石垣を抑え安定させた。
