史跡和歌山城
天守郭北側土砂災害復旧事業報告書
— 史跡和歌山城第43・45次発掘調査 —

令和6年3月

和歌山市産業交流局
観光国際部 和歌山城整備企画課

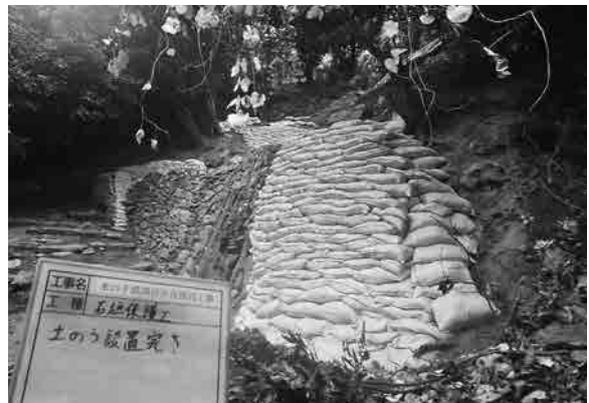
石垣保護工 (D14西端) 土のう設置完了

岩盤露出部や一部石垣の欠落箇所においては、土のう積みにより現状の保護を図り、土のう表面には大型ノシバにより緑化を図った。また崩壊斜面に向かって左側の前に傾いている石垣については、高さが80cm程度と低いことと、解体修理に伴う上面斜面の掘削が江戸時代から残存している通路に及ぶため、解体修理は行わずに、石垣前面に土のうを積み石垣を抑え安定させた。

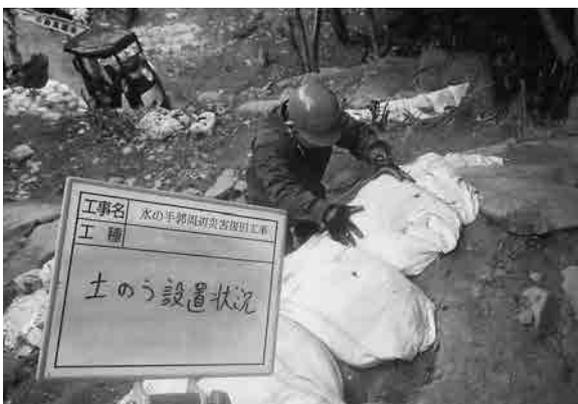
通路復旧工 土のう設置状況

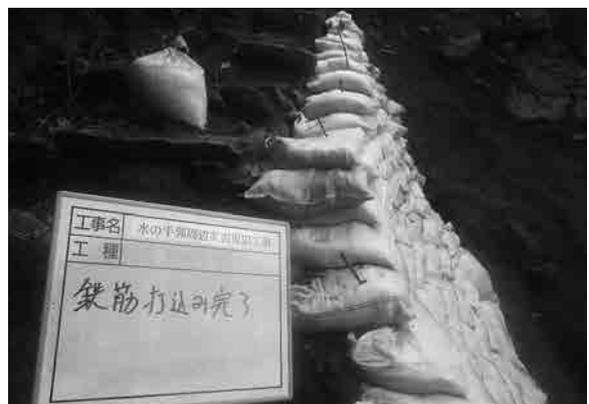
通路復旧工 鉄筋打込み完了

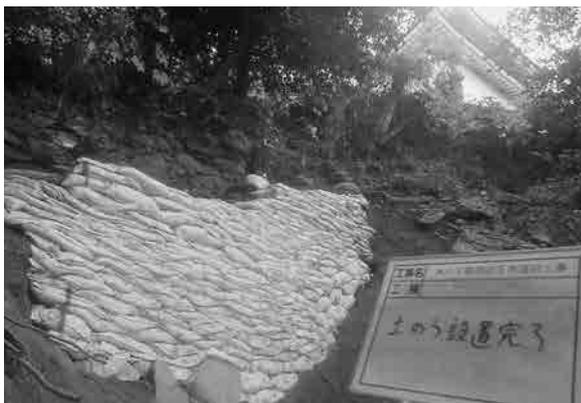
通路復旧工 土のう設置完了

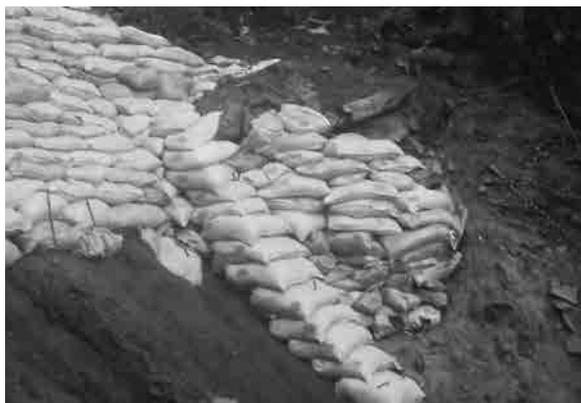
石垣保護工（斜面上部）土のう設置完了

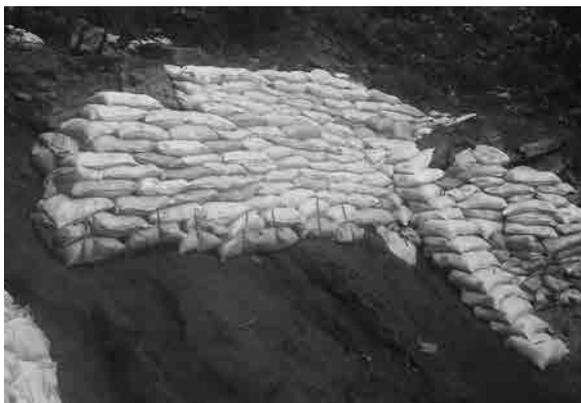
石垣保護工（斜面上部）土のう設置完了

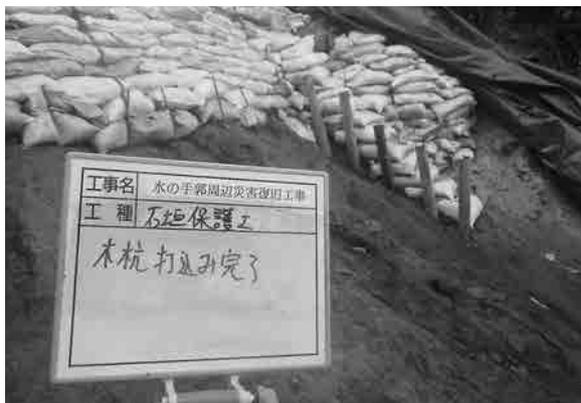
石垣保護工（斜面上部）木杭打込み完了

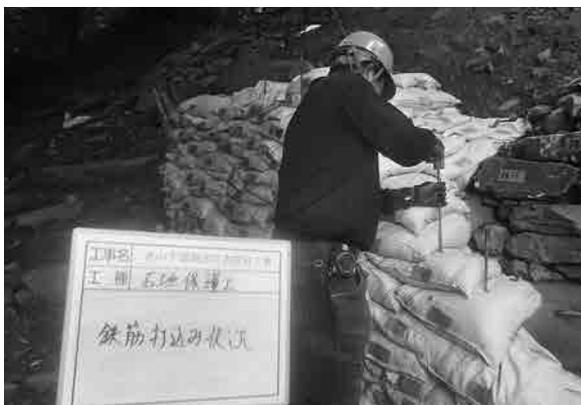
石垣保護工（東端）鉄筋打込み状況

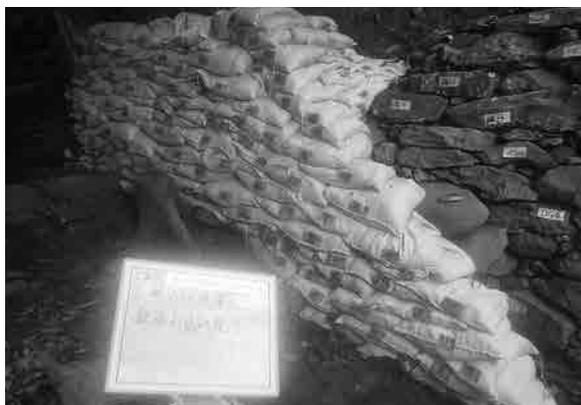
石垣保護工 鉄筋打込み完了

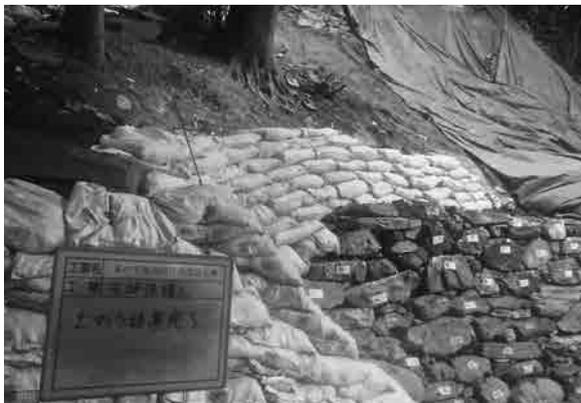
石垣保護工（D14東端）土のう設置完了

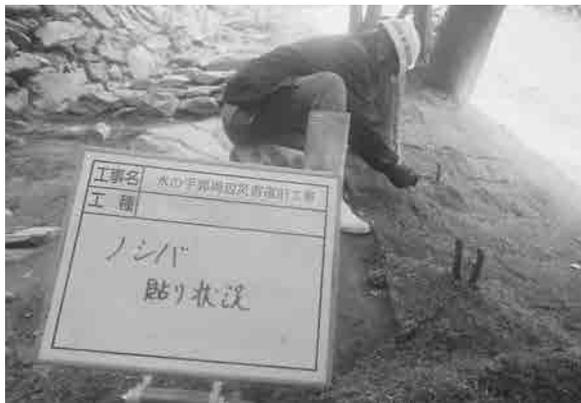
張芝工 ノシバ張り状況

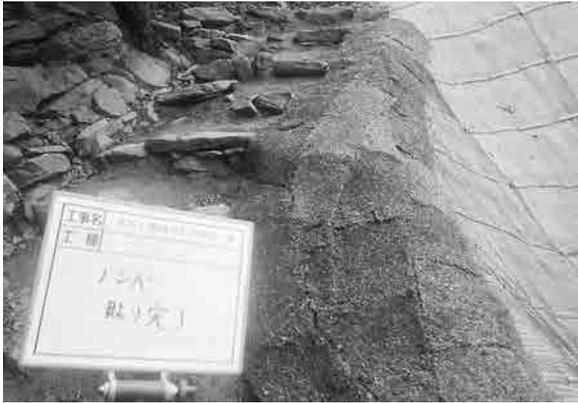
張芝工 ノシバ張り完了1

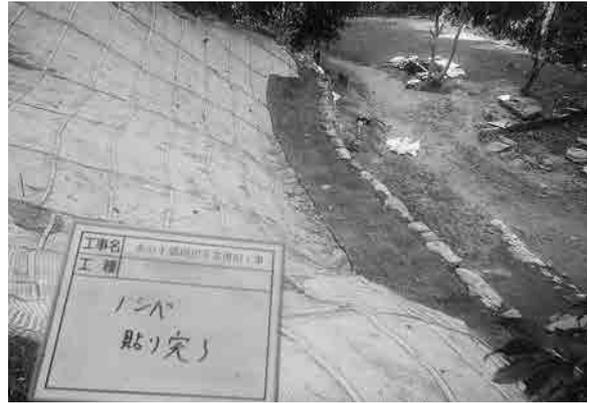
張芝工 ノシバ張り完了2

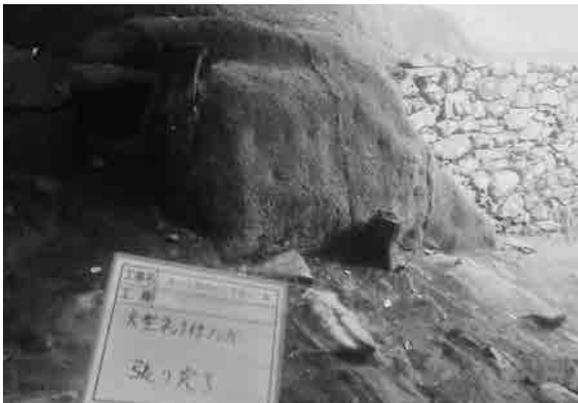
ネット付き大型ノシバ工 大型ネット付きノシバ張り完了1

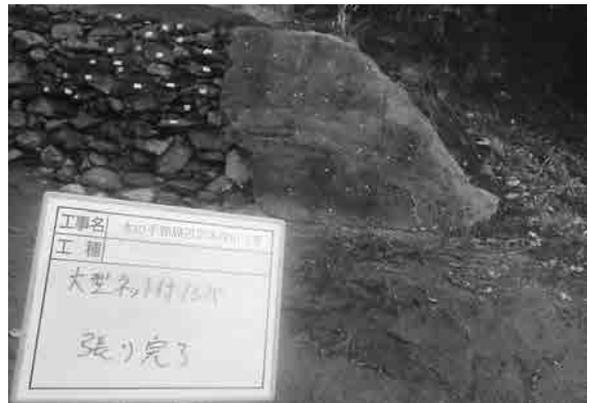
ネット付き大型ノシバ工 大型ネット付きノシバ張り完了2

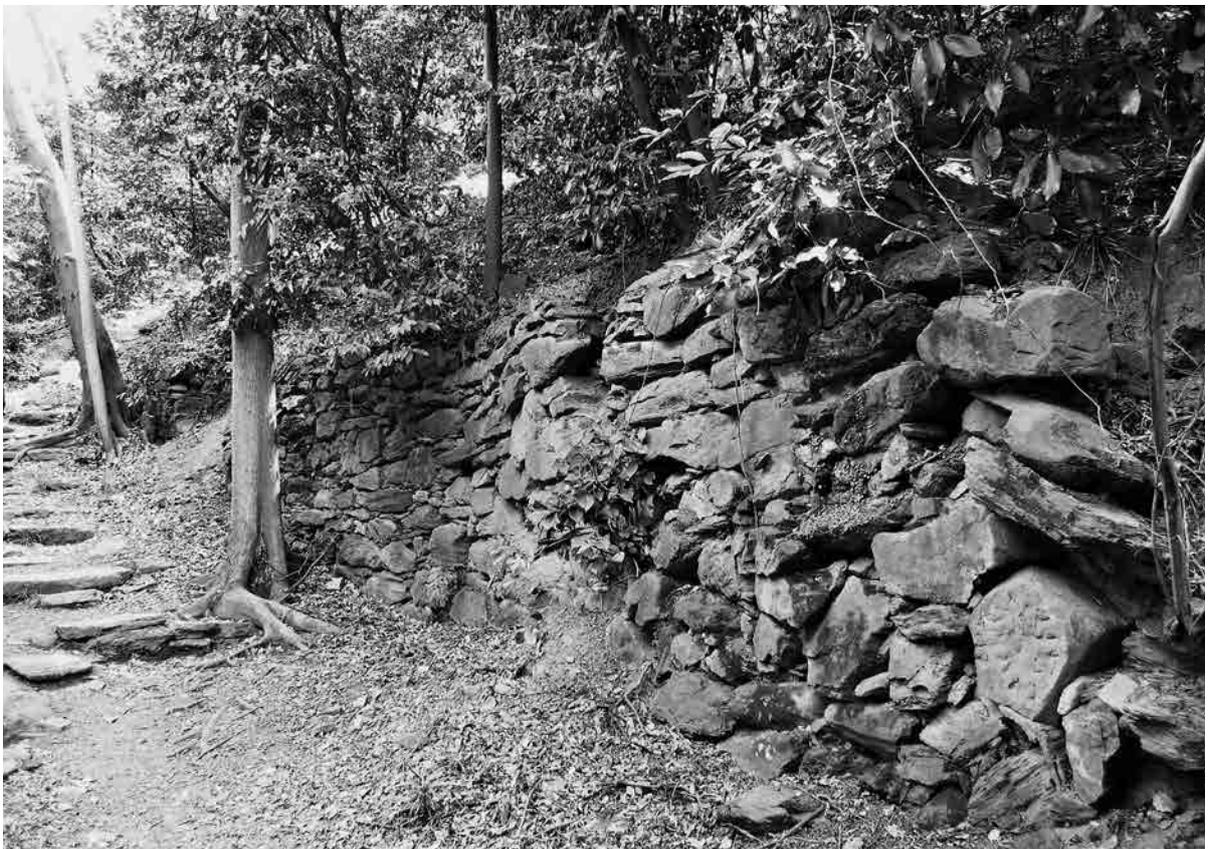
被災前の水の手郭の石垣D14（水島大二氏提供、平成19年撮影）

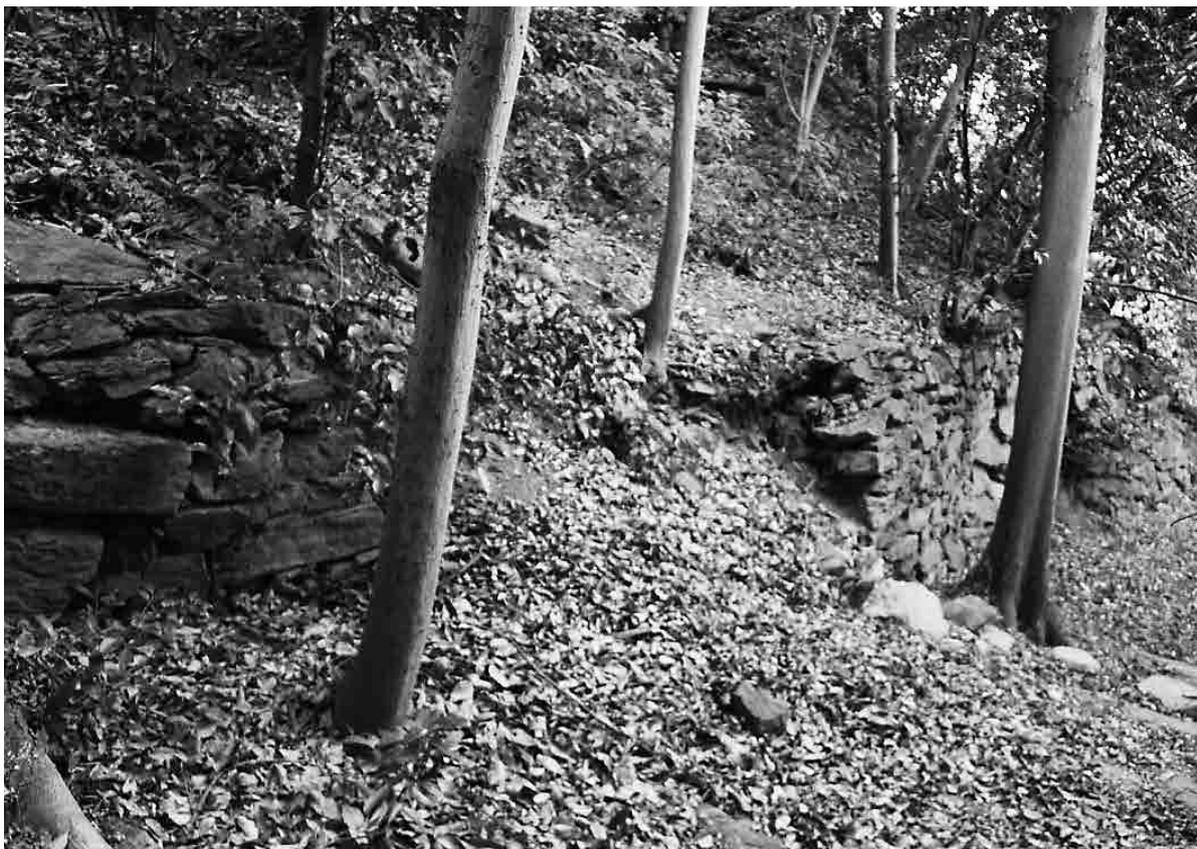
被災前から一部が崩落していた石垣D14（石垣カルテ作成のため平成24年に撮影）

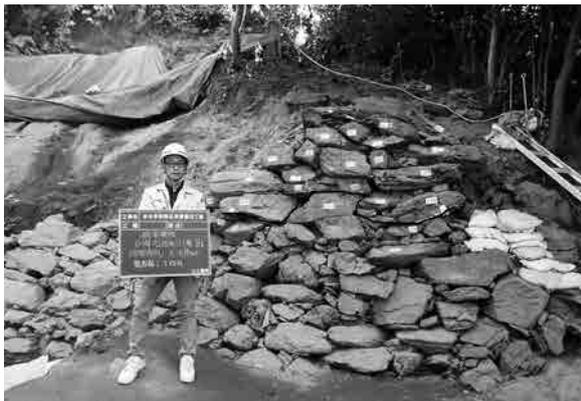
石垣D14取外し範囲確認

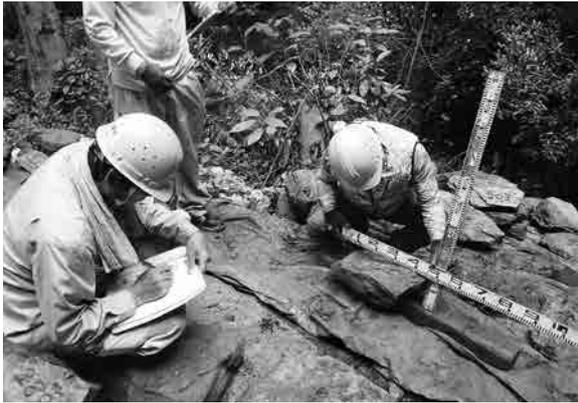
石垣D14石積工 崩落石材調査状況
